非常用炉心冷却系(ECCS)作動事象の分析

Evaluation of ECCS Actuation Events

麻坂 顯一 (Ken-ichi Osaka)* 加藤 啓之 (Hiroyuki Kato)*
 木田 正則 (Masanori Kida)* 原 信一 (Shin-ichi Hara)*
 熊田 雅充 (Masamitsu Kumada)*

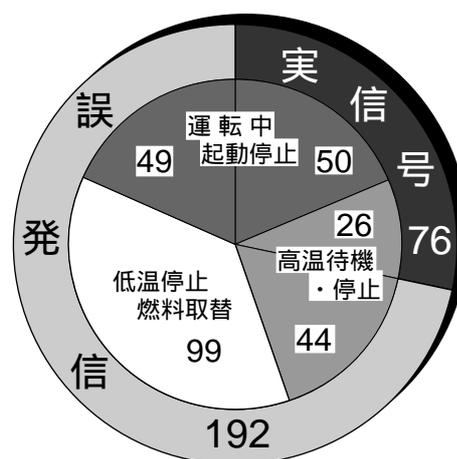
図3 ECCS作動事象の発生状況

実信号による事象は76件であり、その内訳としては運転中あるいは起動停止時に50件、高温待機・停止時に26件発生している。低温停止時ある

いは燃料取替時には発生していないのは、実信号の定義を温度・圧力等のプラントパラメータが実際に変動したものとしたことからして当然のことと言える。一方、誤発信による事象は192件であり、その内訳としては運転中あるいは起動停止時に49件、高温待機・停止時に44件、低温停止時あるいは燃料取替時に99件発生している。温度・圧力の比較的低い低温停止時・燃料取替時に幾分多く発生していることは注目に値する。

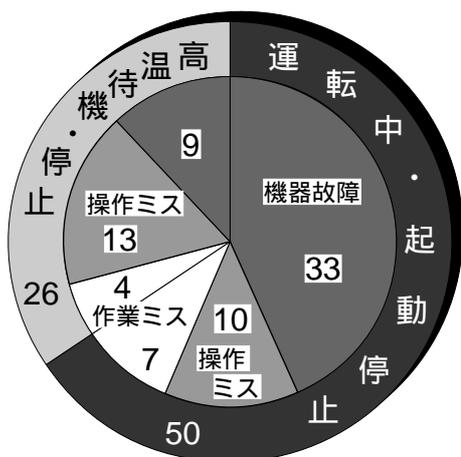
図4 実信号による事象の発生状況

図4に実信号による事象の発生状況を原因別に示す。機器故障によるものが42件と比較的多く発生している。また、起動停止に伴う運転操作ミスによるものが23件、直接運転には関係しないところで、作業ミスによるものが11件発生していることには注意が必要である。

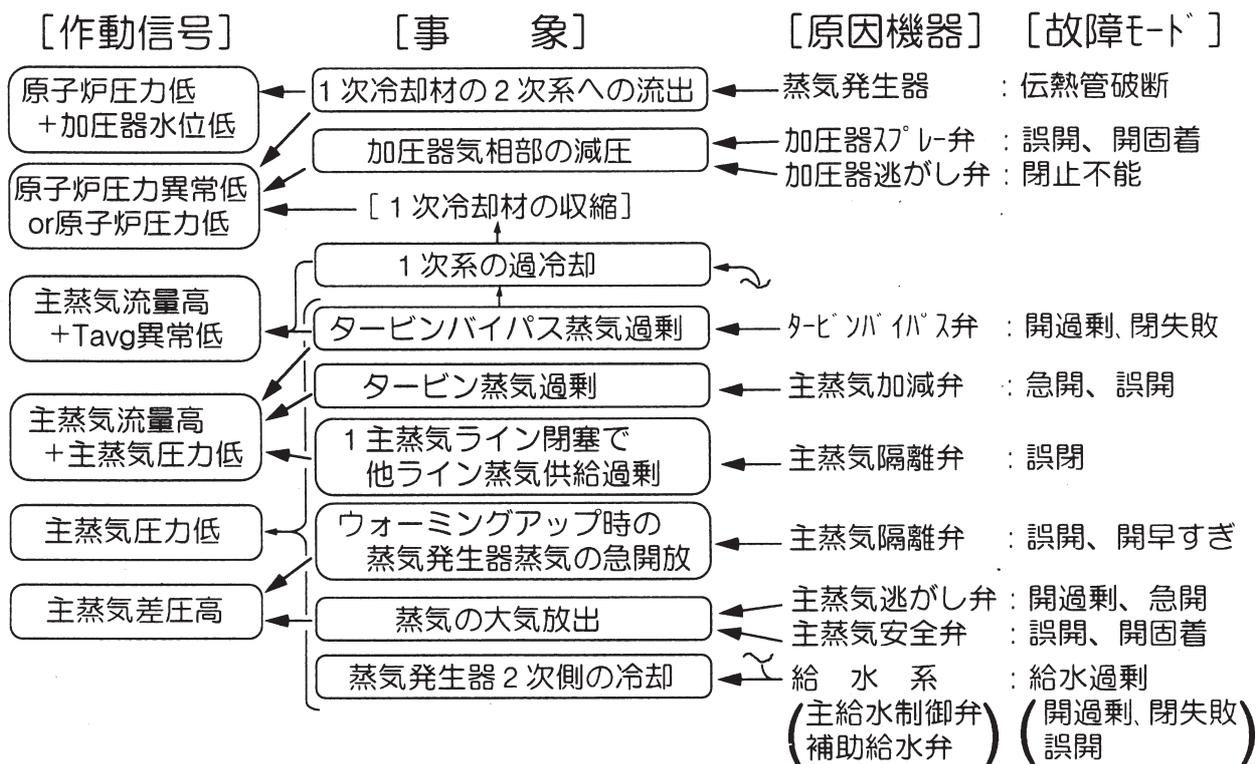
図5 実信号の事象パターン

1次系機器に係わるものとして、蒸気発生器伝熱管破断による1次冷却水の2次系への流出あるいは加圧器スプレー弁・加圧器逃がし弁の誤開等により原子炉圧力の低下に至ったものがある。

また、2次系機器に係わるものとしては、タービンバイパス弁の開過剰や閉止失敗、主蒸気加減弁・

主蒸気隔離弁・主蒸気安全弁・主蒸気逃がし弁の誤開等あるいは給水制御系の不調による給水過剰により主蒸気流量高や主蒸気圧力低に至ったものがみられた。

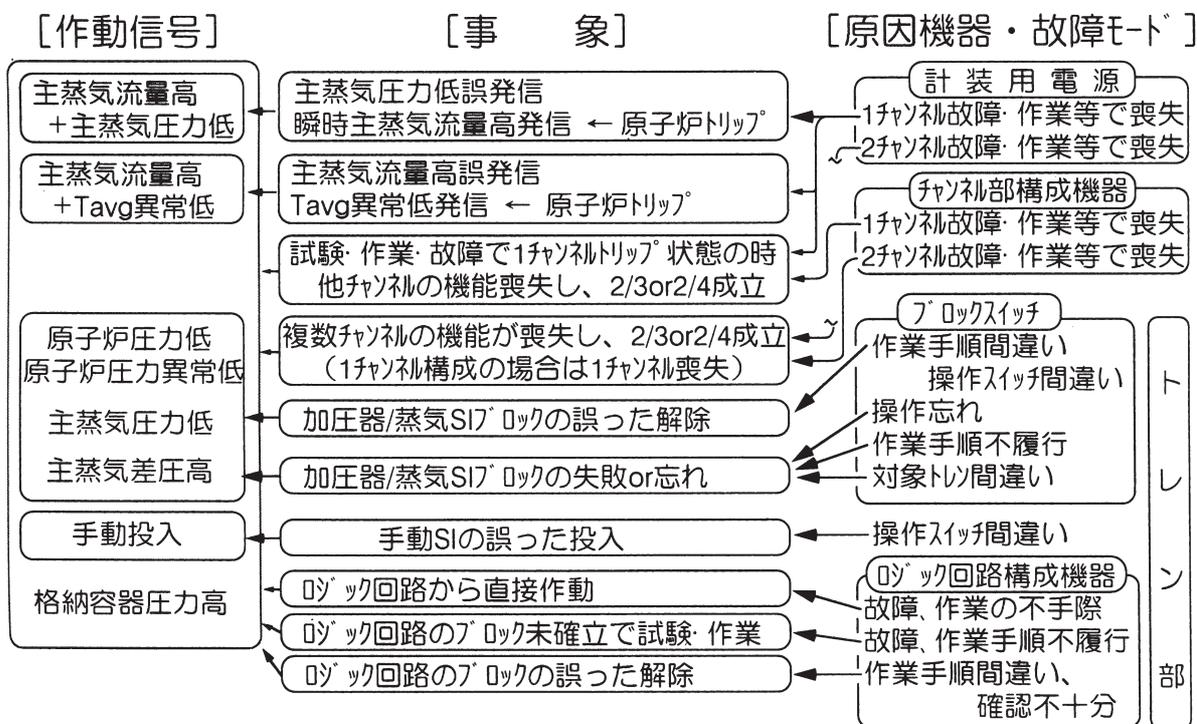
図6 誤発信の事象パターン

計装用電源に係わるものとして、作業時の不手際あるいはインバータの故障により1系列の計装用電源が喪失したときに、他のチャンネルが作業等でトリップ状態にあったため、2チャンネル動作の条件が成立してECCS作動に至ったものがみられた。また、1系列の電源喪失だけで2チャンネル動作の条件が成立する電源系列構成になっているプラントがみられたのは注意を要する。

また、チャンネル部に係わるものとして、バイステータブルやトランスミッタの故障あるいはそれらの機器に係わる作業時の確認不足が原因で2チャンネル動作の条件を成立させたものがみられた。

プラントが停止している状態では、原子炉圧力低および主蒸気圧力低によるECCS作動を阻止するためにブロック回路が設けられている。トレン部に係わるものとして、プラント停止操作中にこのブロック操作を忘れた場合や、トレン部の機能確認試験および保守作業時にブロックを誤って解除してしまったこと等によりECCS作動に至ったものが数多くみられた。また、リレーや回路基盤の故障等トレン部の構成機器の故障により、ロジック回路から直接ECCS作動信号が発信された事象も若干発生している。

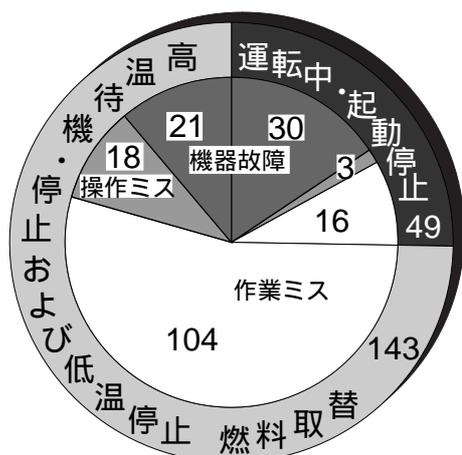
図7 誤発信による事象の発生状況

図7に誤発信による事象192件の発生状況を原因別に示す。作業ミスによるものが120件、操作ミスによるものが21件あり、誤発信全体の約73%が人的要因で発生している。また、機器故障による誤発信が51件みられた。

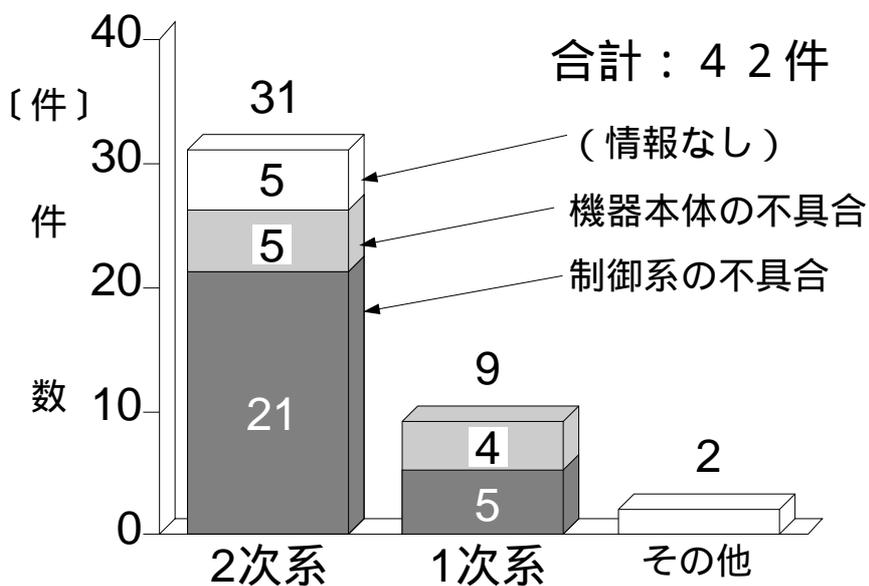
図8 実信号の機器故障要因（系統別）

実信号の機器故障に分類される事象42件の発生状況を系統別にみると、図8に示すように、2次系機器に係わるものが31件、1次系機器に係わるものが9件であり、大部分が2次系機器に関連して発生した事象である。

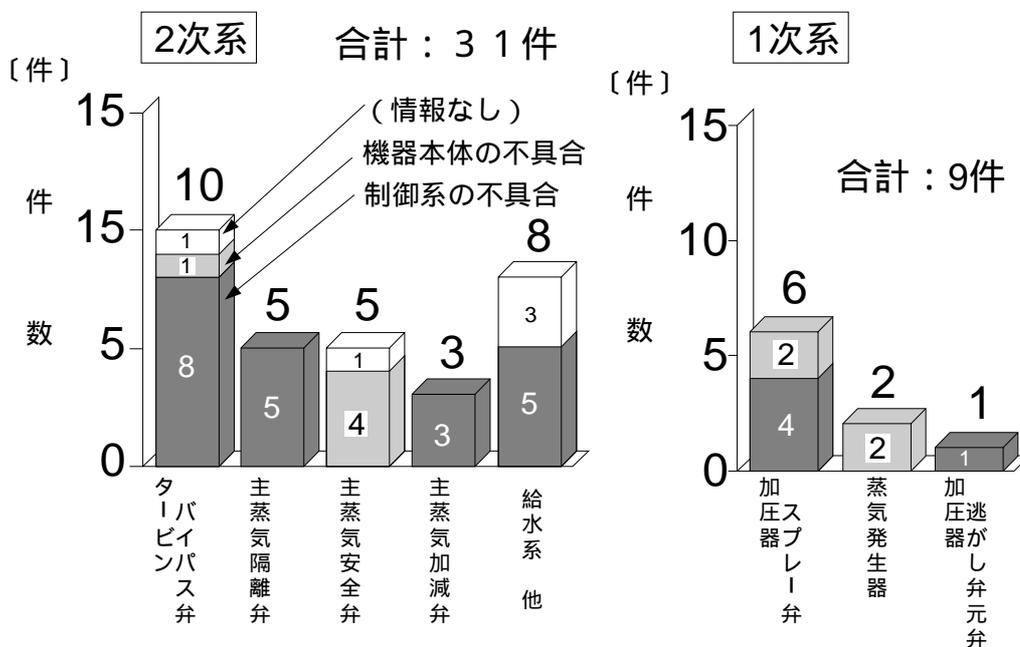
図9 実信号の機器故障要因（機器別）

これらについて、更に踏み込んで要因分析をした結果、図9に示すように2次系機器の中でも、タービンバイパス弁、主蒸気隔離弁、主蒸気安全弁、主蒸気加減弁等、蒸気系統の弁の動作に係わる不具合が大半であった。

更に、これらの事象の原因となっているのは、弁の本体に係わる不具合よりも、むしろ、弁の制御系の不良によるものが多く、その原因も制御モジュール・コントローラ・制御カード・ストロークスイッチ等の不良、パイロット弁の組立不良等多岐にわたっていることが明らかとなった。

このように、実信号の機器故障に分類されるものは、弁本体あるいは弁の制御系および駆動系の不具合に起因して、プラントが誤動作したことによりECCS作動に至ったものであり、誤動作によるECCS

作動を防止するための改善策検討が必要である。

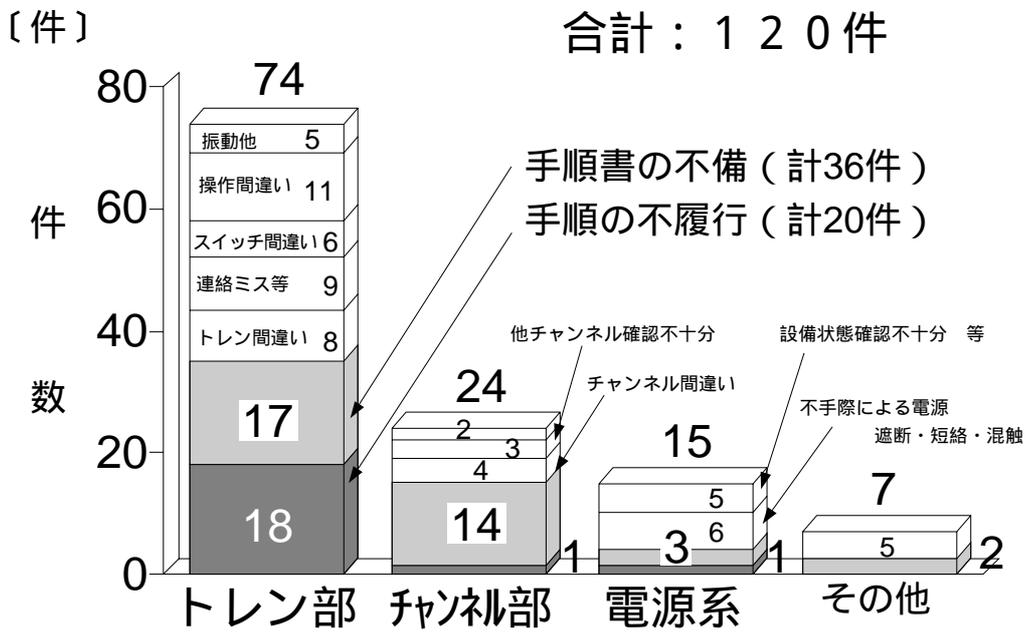
図10 誤発信の作業ミス要因（安全防護計装系）

図10に示すとおり、作業ミスによる事象120件の内、トレン部に係わるものが74件、チャンネル部に係わるものが24件、電源系に係わるものが15件であり、トレン部の不具合による事象が数多く発生している。

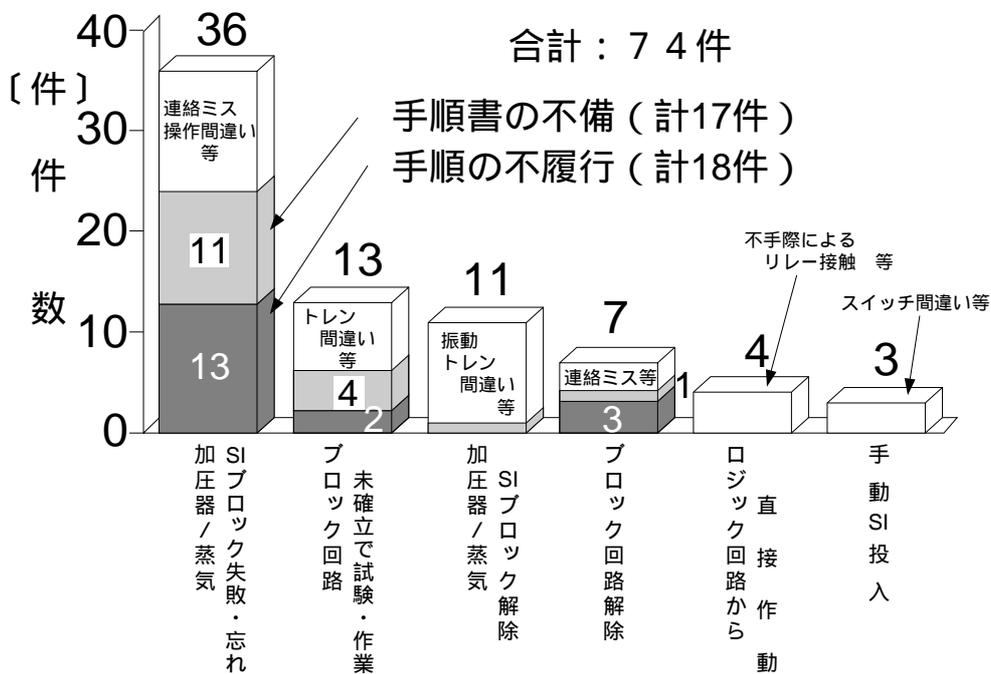
図11 誤発信の作業ミス要因（トレン部）

大部分を占めるトレン部の事象74件の発生要因をさらに詳しくみると、図11に示すとおり、プラントが停止状態にあり、原子炉圧力あるいは主蒸気圧力が低い状態にあるときに、不必要なECCS作動をブロックするための回路構成が、作業のため不用意に解除されたケース、ブロックに失敗したケースあるいはブロックすることを忘れたケース等、ECCS作動ブロックに係わるものが67件（約91%）と多くみられる。また、これらの要因について、更に詳しくみると、作業時の手順ミス・確認不十分・手順書の不備が共通的な要因としてあげられる。
