# 軽水炉の熱疲労による不具合事象の分析

## Analysis of Thermal Fatigue Events in Light Water Reactors

奥田 恭令 (Yasunori Okuda)\*

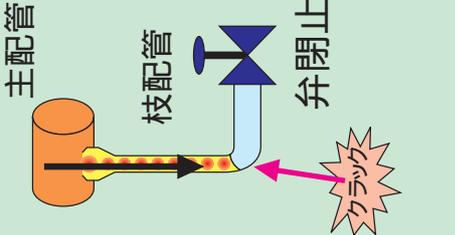
このパターンは、主配管を流れる高温水が、低温水の滞留している枝配管に流れ込み、両者の境界層が周期的に変化することにより、枝配管内面の温度が周期的に変化して、熱疲労を起こす現象であり、我が国では「キャピティーフロー」と称され<sup>(14)</sup>、米国では「Turbulence Penetration」と呼ばれた<sup>(13)</sup>。

PWRでのみ全部で3件発生している。発生部位は一次冷却系 (RCS) コールドレグ側ドレン系統, RCSクロスオーバーレグ側ドレン系統, 及びRCSと余熱除去系統 (RHRS) 接続部である。特に枝配管の温水と冷水との混合域に残留応力のある溶接部や、曲げ加工が存在した場合に損傷に至っている。

従って、キャピティーフローの現象の解明と、熱疲労の発生する可能性のある熱影響部（溶接部等）の正確な把握、供用期間中におけるクラック進展予測評価及びその結果にもとづく、不具合発生可能性部位の排除が今後の課題である。

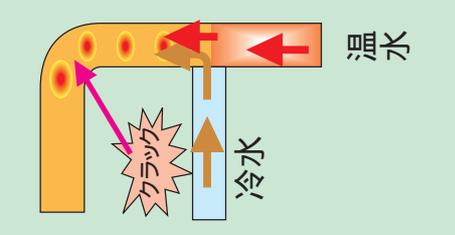
このパターンは、互いに流れのある二つの配管の合流部で、低温水と高温水が合流し、両者が完全に混合するまでの間の混合領域において、低温水と高温水の影響による「温度ゆらぎ」が、数Hzから数百kHzの周期で配管内面で発生し、熱疲労を起こす現象である。

BWRの中で最も多く、21件中12件（57%）発生している。これはASEA-ATOM製の特殊なBWRに

このパターンもパターン1と同様に一見正常な系統の局所的な部位で発生する熱疲労の一種である。特にサーマルストライピングは、未だ現象が十分解明されていない部分があり、今後、現象の解明と、熱疲労の発生する可能性のある熱影響部（溶接部等）の正確な把握、供用期間中におけるクラック進展予測評価及びその結果にもとづく、不具合発生可能性部位の排除が今後の課題である。

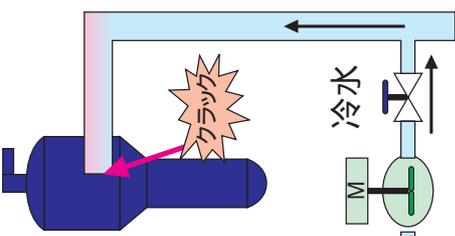
このパターンは、系統構成や配管の配置状況と配管内の流速が低速であるときや滞留している条件が重なることにより、低温水と高温水が分離し、熱成層化した結果、その温度境界層が流れの変動につれて変化することで、配管内面の温度が変化し、熱疲労を起こす現象で、「Thermal Stratification」と呼ばれた。我が国では「熱成層」現象と称されている。

PWRで2番目に発生件数が多く、蒸気発生器に接続される給水系の水平管内でクラックが発見された不具合事象が、1977年から1980年にかけて7件、最近でも1992年に2件発生しており、PWRの33件中9件（27%）を占めている。その原因としては、運転開始初期の運転実績が浅い段階で、起動・停止時に

運転開始当初、PWRで補助給水ポンプによる間欠的な冷水注入操作がなされていたことに起因しており、現在は、間欠注入しないように運用変更がなされており、再発の恐れはないと考えられる。なお、

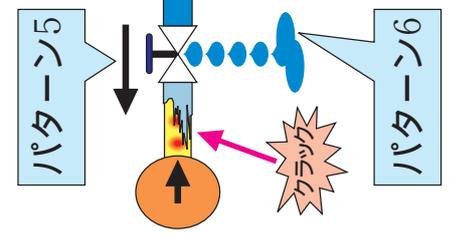
弁の封水部は「グランド」と呼ばれ、そこから弁の外に流体が漏えいすることは「グランド漏れ」と呼ばれている。このパターンでは、グランド漏れの程度が変化することにより、温度変化が起こり、弁のボンネットや弁近傍の溶接部等で熱疲労が発生するものである。このパターンの代表的な事例としては、1988年に玄海1号機<sup>(17)</sup>で、RHRS入口隔離弁グランド部からのリークにより、通常低温水が滞留している当該水平配管の上部にRCSからの高温水が流入して、その結果弁体の膨張により、シート部の間隙が小さくなって、グランド漏れが少なくなり、再度弁体の冷却により間隙が大きくなって、グランド漏れが増加するという周期的な現象の結果、当該隔離弁の上流側の配管エルボ部における溶接頂部で熱疲労が起こった不具合事象が挙げられる。

PWRでは、上述の玄海1号機を含め2件、BWRでも1件と件数的には少ない。全ての事象で、事前に格納容器サンプの水位上昇でグランド漏れの兆候が見られている。

7パターンの内、唯一兆候が把握できるものである。国内においては、定検時に主要弁のグランド部の点検がなされており、再発の可能性は低いと考えられるが、今後とも防止に向け継続的な対応が必要であると考えられる。
