原子力発電所における伸縮継手不具合事象の分析

Analysis of Failure Events for Expansion Joints in Nuclear Power Plants

佐藤 正啓 (Masahiro Sato)*

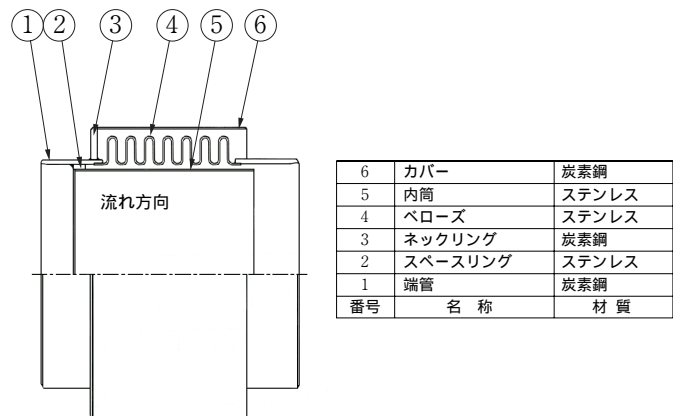
図1 金属製伸縮継手の例

図1に金属製伸縮継手を使用している抽気管伸縮継手の一例を示す。抽気管伸縮継手は、タービンから抽気を取り出す配管の熱膨張による伸びを吸収するために復水器内に設置されている。内部にはタービン抽気の流れ、外部はタービン排気にさらされる。抽気管伸縮継手には内部流体および外部流体がベローズ部で乱れることにより発生する振動を防止するため、ベローズの内側に内筒が設置され、ベローズの外側にカバーが設置されている。抽気管伸縮継手の口径は50程度であり、部品の材質には炭素鋼およびス

表6に示す通り、BWRでは、抽気系で振動・疲労により2件プラント自動トリップが発生している。これは表2でも紹介したように、内筒の設計蒸気流量が少なく、内筒に凹凸があったという設計不良により発生している。当該発電所は運転開始直後であったが、事象が短期間に2回発生している。この伸縮継手は、図1に示した構造をしており、また「2.伸縮継手の概要」に記載したように、タービン抽気を低圧給水加熱器へ送るために復水器内を通過している抽気配管に設置され、タービンと復水器の熱的伸びを吸収する。抽気管伸縮継手の内筒は、

蒸気流の乱れを防止し、ベローズを保護するために設置されているが、本来の目的を達成していなかったことになる。

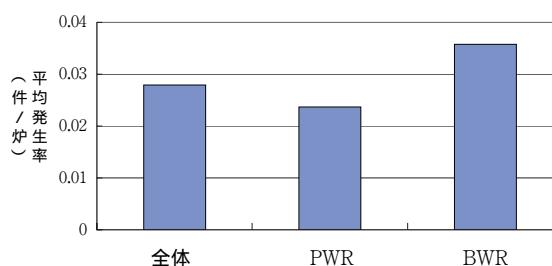
図3 米国における1年当たり平均発生率

調査の結果、1984年から2000年までの間に伸縮継手の不具合事象に係る49件の事象を収集した。炉型別ではPWRは28件、BWRは21件である。このうち国内で発生した事象はBWRでの1件だけである。図3に米国における一年当たりの平均発生率を示す。図に示すとおり、PWRでは0.024、BWRでは0.036、全体で0.028であった。格納容器貫通部ベローズを除き、伸縮継手の不具合事象の報告は、原子炉トリップ等の安全系の作動によってLER等の報告が行われることが多いため、実際に発生している事象の一部と考えられるものの、いずれの炉型についてもほぼ同様に発生している。

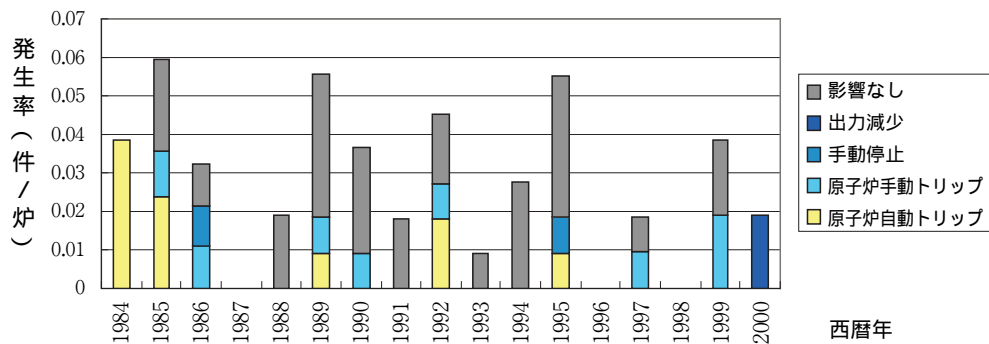
図4 出力への影響

伸縮継手不具合事象にかかる出力への影響の推移を図4に示す。まず全体の発生率は、年毎にばらつきが見られるが、継続的に発生している。原因は、劣化、設計・製造不良、人的ミスあるいは運転不良等であり、劣化が特に多い。詳細は「4.2 系統毎の損傷原因と重要な事例」に示す。

また、原子炉トリップ等により出力への影響があった不具合事象についても、最近に至るまで断続的に発生している。なお、1984年と1985年に原子炉トリップに至った事象が際だっているが、これには後述する2発電所それぞれで再発事象があったためである。
