小口径配管ソケット溶接継手の高サイクル疲労特性

High-Cycle Fatigue Properties of Small-Bore Socket-Welded Pipe Joint

前川 晃 (Akira Maekawa)*¹ 野田 満靖 (Michiyasu Noda)*¹ 鈴木 道明 (Michiaki Suzuki)*²

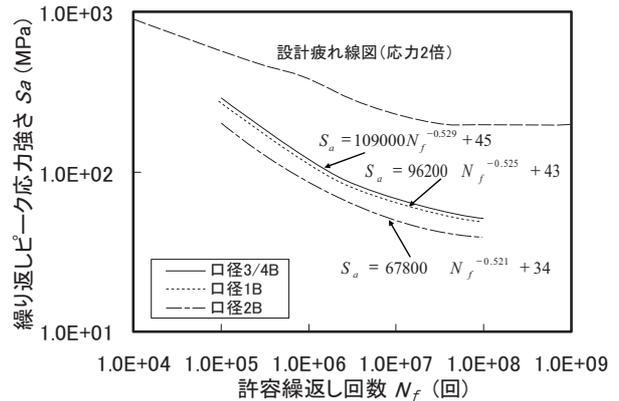
図1 WSRの提案するS-N線図^{(24)~(30)}(SUS316L)

力による平均応力の効果を加味したS-N線図が提案された。旧告示第501号記載の設計疲れ線図(現在の日本機械学会発電用原子力設備規格 設計・建設規格の設計疲労線図に相当)と比較し、その比を材料別および口径別に疲労強度減少係数として与えた。SUS316Lに関する2つの線図を図1に示す。旧告示第501号の線図に応力2倍との記載があるのは、応力振幅について安全率2を考慮した線図であるので補正したことを意味する。また、提案線図には残留応力による平均応力の効果が考慮されており、溶接欠陥やねじりの効果については対応する評価式を別にて与えている。

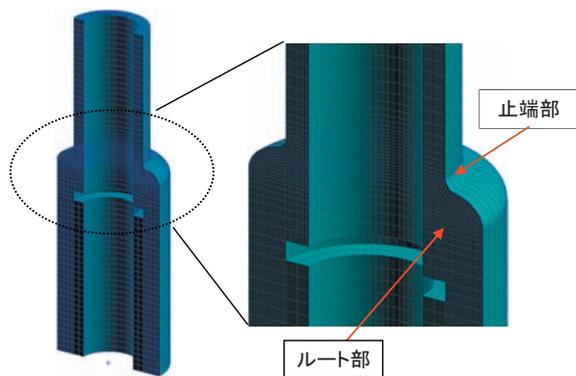
図2 ソケット溶接継手の解析モデル

ソケット溶接部の応力集中部の把握は高サイクル疲労試験の疲労破壊モードや疲労き裂進展の理解に必要であることから、予備検討として有限要素法による応力分布解析を行った。図2に解析モデルを示す。モデルはソケット溶接部のみとした。節点数は169,685、要素数は38,628であり、3次元ソリッド要素によりモデル化した。下端の母管側を固定し、上端の小口径配管側に1N・mmのモーメント荷重を与えた。解析は汎用有限要素法コードABAQUSを用いた。管軸方向応力分布と変形図を図3に示す。ルート部と止端部に応力集中があることから、ルート部または止端部に疲労き裂が発生する可能性が高いと考えられた。

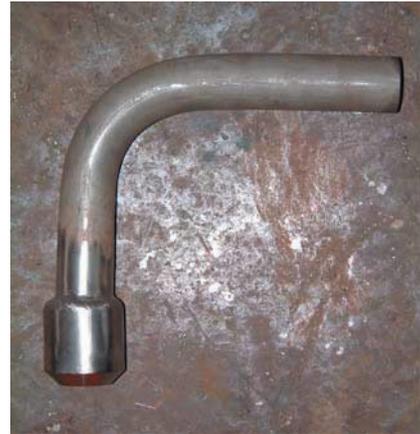
図5 試験体ソケット溶接継手部の写真

試験に使用した小口径配管の形状および寸法を図4に示す。試験体は曲がり配管の片持ち梁形とした。一端は母管にソケット溶接し、もう一端には弁とフランジを取り付けた。これは実機における典型的なベント管形状であり、どちらかといえばいわゆるトップヘビー形状になる。この形状は過去に実機で疲労破壊がよく報告されていたタイプである。配管はオーステナイト系ステンレス鋼SUS304製であり、口径は3/4Bで配管肉厚はSch 80である。図5に試験体の写真を示す。試験に使用したソケット溶接部の詳細形状および寸法を図6に示す。曲がり配管の背側を90°とし、腹側を270°とした。後述するが、疲労き裂は90°側に発生した。ソケット溶接部の形状は図6の右側の図に示す。図6の右側にソケット部分の断面図を示している。断面図では白抜きの部分は配管部を示しており、黒く塗られた部分は溶接部を示している。

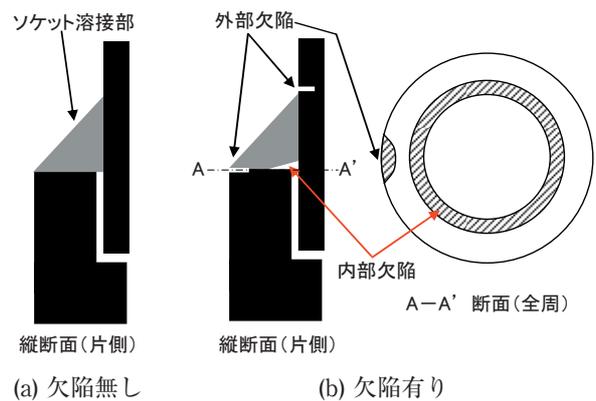
図7 欠陥のイメージ

置にスリット状の半楕円き裂を入れた。ルート部のき裂は、き裂半長7.5mm、き裂深さ1.5mm、き裂開口高さ（スリット幅）0.2mmであり、止端部のき裂は、き裂半長14.5mm、き裂深さ2.9mm、き裂開口高さ（スリット幅）0.3mmを目安とした。欠陥のイメージを図7に示す。

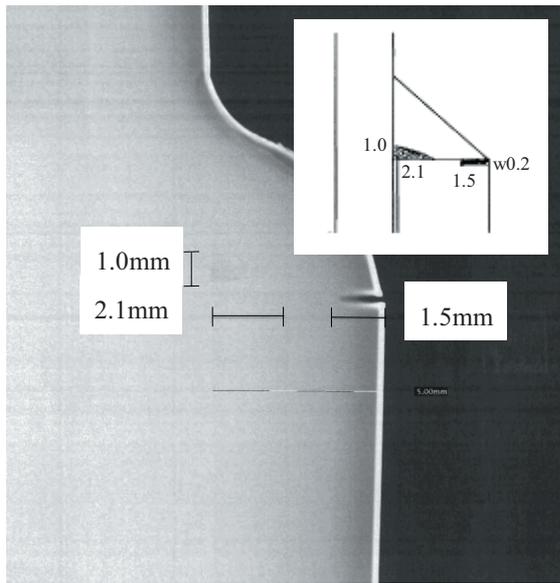
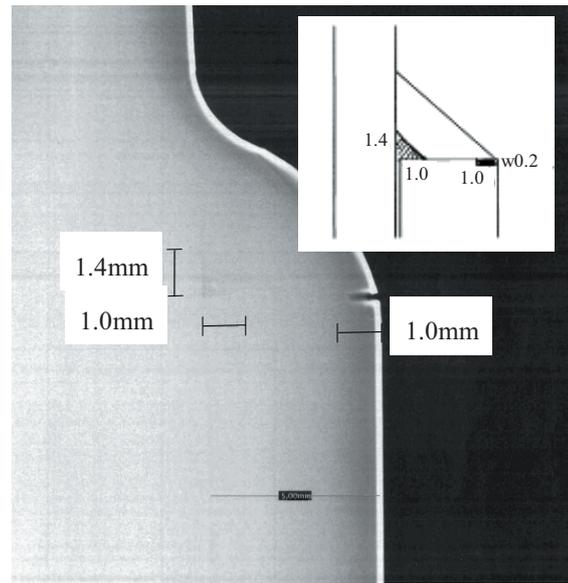
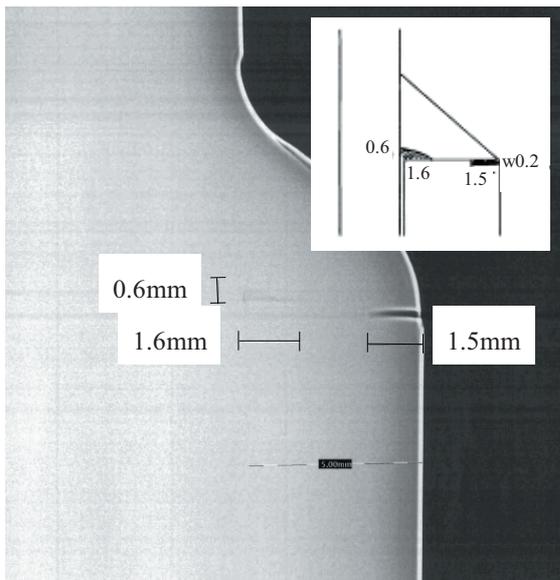
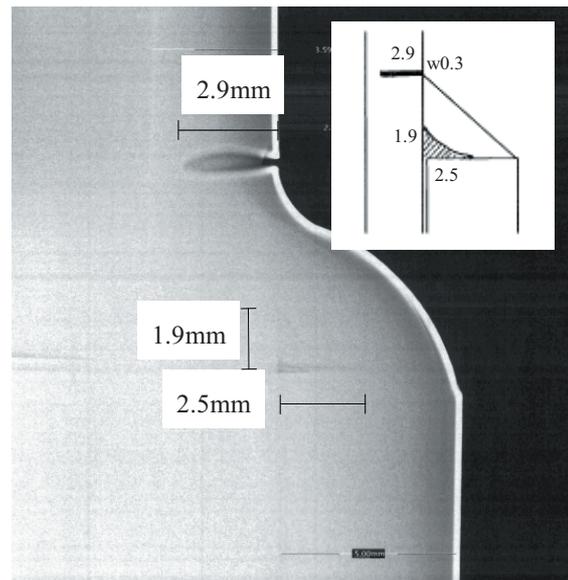
図8 欠陥のマイクロフォーカスX線写真

いてマイクロフォーカスX線拡大透視法を用いて撮影したX線写真から、欠陥寸法を計測した。図8にマイクロフォーカスX線写真と写真から読み取った溶接不良による内部欠陥と外部欠陥の形状および寸法を示す。内部欠陥の寸法値は欠陥の深さが1.0mmから2.5mmであり、幅が0.6mmから1.9mmであった。外部欠陥の寸法はほぼ計画どおりの寸法値であった。

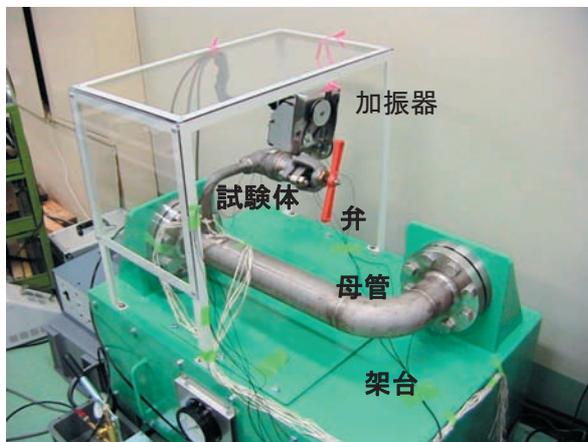
図9 試験装置

試験装置の全体概要を図9の写真に示す。試験では、試験体を SUS304 製の口径 3B、配管肉厚 Sch 80 の母管に溶接し、弁・フランジ間に取り付けたアンバランスマス型の小型加振器（マシクラフト株式会社 FG100-6）により一定の加振力で正弦波加振を行った。加振振動数を試験体の固有振動数に近づけたり離したりすることにより試験体に共振状態または剛体運動状態を起こさせ、実機でのソケット溶接継手の付いた小口径配管の振動挙動を模擬した。実機状態を模擬するには、母管を加振し、その振動によって試験体を加振するべきだが、加振力や加振振動数を制御するにはかなり大きな加振力が必要となるため、試験体自体を直接加振することとした。弁およびフランジ部に加速度計を設置し、3軸方向の加速度を測定した。ソケット溶接部の 0°、90°、180°、270° に 3 軸ロゼッタひずみゲージを貼り付けてひずみを測定し、曲げ応力とせん断応力を求めた。疲労試験前に小口径配管と母管内を空気で加圧しておき、疲労き裂の貫通の有無は内圧の低下および石鹸水による漏れ検査で判断した。

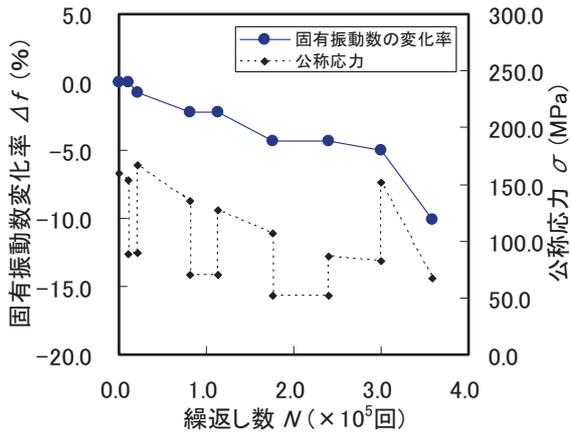
図10 き裂進展と固有振動数の変化

試験体 No.1 の疲労試験は、母管が機械振動により振動している状況を想定して、負荷荷重として加振器の加振力の大きさを変化させて実施した。縦軸を固有振動数の変化率 Δf 、横軸を繰返し回数 N として疲労試験結果を図10に示す。 Δf は疲労試験開始前の固有振動数からの変化割合を表す。公称応力 80MPa 以上の応力振幅の時に固有振動数が低下している。これは 80MPa 以上の応力振幅を与えた時にき裂が進展していることを意味する。き裂が貫通するまでに固有振動数は 5% 以上低下しており、疲労き裂の進展を配管の固有振動数の低下により評価することは可能であると考えられる。図11および、図12はそれぞれ試験体 No.1 の貫通したき裂の形状および破断面を示す。き裂は 90° 側に発生し、溶接欠陥のあるルート部から外表面に向かって進展していた。高サイクル疲労時の破壊モードは WSR の変位制御荷重による結果と本試験の荷重制御型に近い結果⁽²⁵⁾⁽³⁰⁾とて類似しており、本研究のような試験方法を用いて疲労評価をすることは可能と考えられる。

図 10 から、疲労き裂の進展を配管の固有振動数の低下により評価することが可能と考えられた。プラントでは小口径配管系の形状は多様であり、本研究で対象としたベント管やドレン管のような片持ち梁形状から 3 次的に複雑に入り組んだ形状まで存在する。そこで、ソケット溶接継手部が疲労損傷した場合に、配管の形状の違いによる固有振動数の低下割合を有限要素法 (FEM) により評価した。対象と

したがって、図10の実験結果も踏まえて、ベント管やドレン管のような片持ち梁形状の配管系に対しては、固有振動数の低下によって疲労き裂の進展を評価することができると言える。

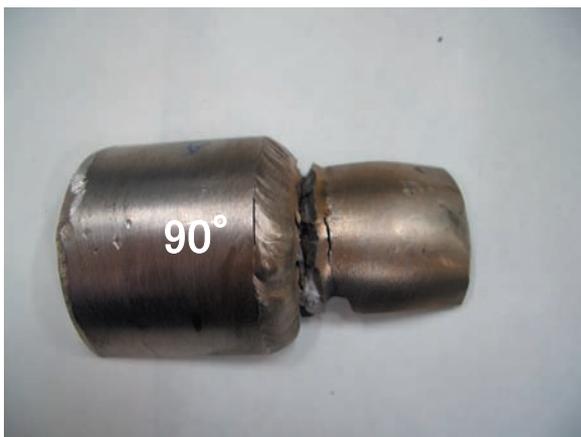
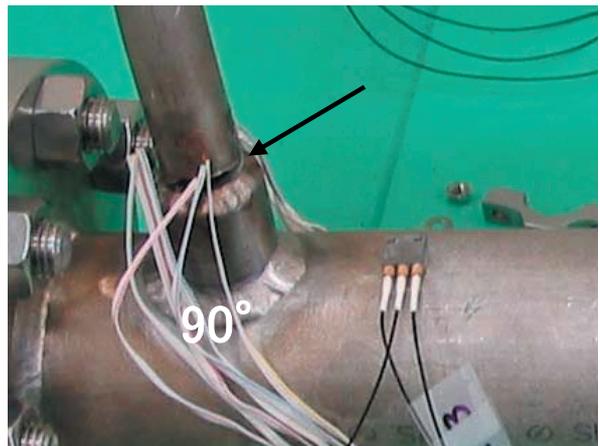
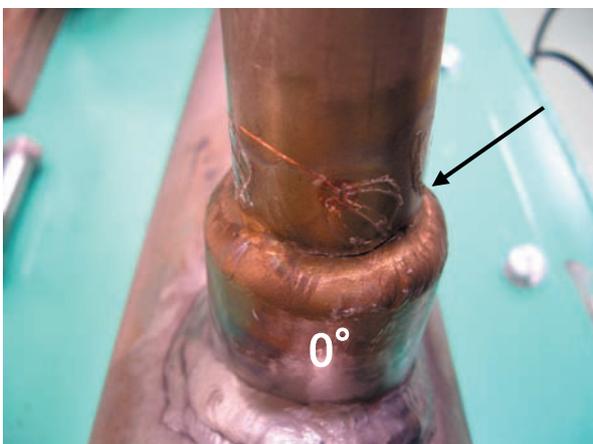
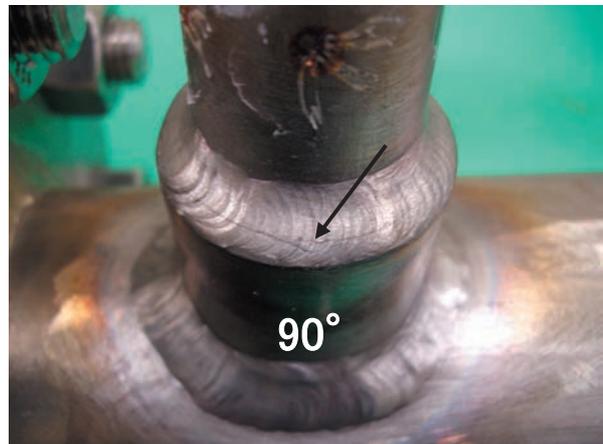
図13 高サイクル疲労破壊の例

疲労試験による疲労破壊の具体例として欠陥有り試験体 No.1, 3, 4 と欠陥無し試験体 No.5 の試験後の写真を図 13 に示す。これらの例を含み、今回実施した全ての試験体について 90° 側にき裂が貫通した。き裂はルート部（ルート部の溶接欠陥部）から進展していた。この結果は WSR の疲労破壊モードと類似している。WSR⁽²⁵⁾⁽³⁰⁾では 3/4B の口径を持つ溶接継手の全てにおいて外表面の止端部またはルート部にき裂が発生することが確認されている。本研究の応力解析結果では止端部またはルート部で応力集中が最大であった。したがって、本試験結果において、口径 3/4B の小口径配管ソケット溶接継手部の高サイクル疲労により、ルート部からき裂が発生・進展したことは、妥当な結果と考えられる。

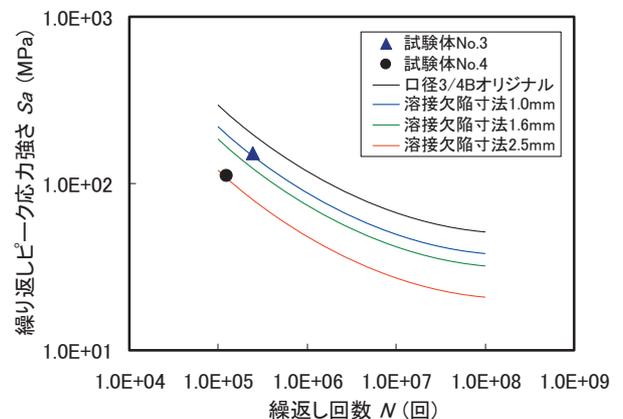
図 14 内部欠陥（溶接欠陥）の補正がされた S-N 線図と実験結果との比較

図14は、内部欠陥の補正について検討したものである。図にはオリジナルなS-N線図を黒色実線で示している。その他の線図は内部に溶接欠陥を考慮して式(1)および(2)により補正したものである。溶接欠陥は深さ1.0mm、1.6mm、2.5mmの3ケースを仮定した。試験体No.3とNo.4は溶接欠陥入りの試験体であり、X線透過により90°の位置の欠陥深さはそれぞれ1.6mmおよび2.5mmである。試験結果と線図を比較すると、オリジナルな線図では試験結果が線図より下側に位置し、疲労寿命を過大評価することになる。一方、試験体No.3の値は溶接欠陥を深さ1.6mmとして補正した線図より上側にあり、試験体No.4についても溶接欠陥を深さ2.5mmとして補正した線図より上側に位置している。この結果から、式(1)および(2)の補正により溶接欠陥寸法の疲労強度への影響が適切に評価できることを確認できた。

図 14 および図 15 に求めた平均的な応力振幅値と WSR から提案されている S-N 線図⁽³⁰⁾を示す。線図は口径 3/4B のみを示す。WSR ではオリジナルな線図と共にルート部の溶接欠陥やねじり効果の補正について以下に示す補正式⁽²⁶⁾⁽²⁷⁾⁽³⁰⁾を提案している。

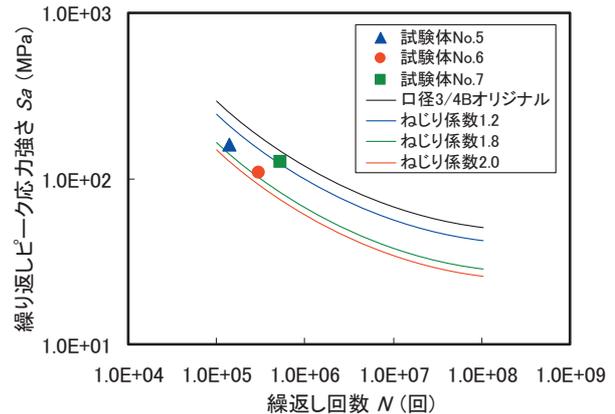
図15 ねじり係数の補正がされたS-N線図と実験結果との比較

図15は、ねじりによるせん断応力の疲労線図への影響を確認したものである。実機では溶接継手部に曲げ応力とともにねじりが発生して、せん断応力が負荷されるケースがある。このせん断応力により、疲労強度が低下することから、WSRでは式(3)に示すねじり係数⁽³⁰⁾を与えている。図15にはオリジナルな線図とともにねじり係数により補正された線図を示す。試験体No.5~7は内部および外部欠陥無しのものである。試験結果と線図とを比較すると、オリジナルな線図では試験結果が線図より下側に位置し、疲労寿命を過大評価することになる。さらに、WSRで提案しているねじり係数の最大値1.2（図15の青色実線）としても寿命の過大評価となっている。理由は後述するが、ねじり係数1.8にて補正した線図により適切に評価できることがわかる。WSRのねじり係数は、3次元的に複雑形状の小口径分岐配管つまり、両端固定の配管系で検討をした結果である。一方、本研究の試験体系は片持ち梁形状の小口径配管であり、かつ、今回の試験が上下に加振していることや弁が横方向に向いているためにねじりが発生し易い形状であることから、ねじりの大きさに差が生じたと考えられる。本研究で対象としたソケット溶接継手は小口径配管の使用形態として実機でよく見られるベント管やドレン管とした。この形

状は片端に弁やフランジを持つ比較的トップヘビーな片持ち梁形状であるため、振動による配管の振れ回りが大きいと考えられる。よって、ねじり係数の上限を1.2よりも大きな値とする必要性を本研究結果は示している。

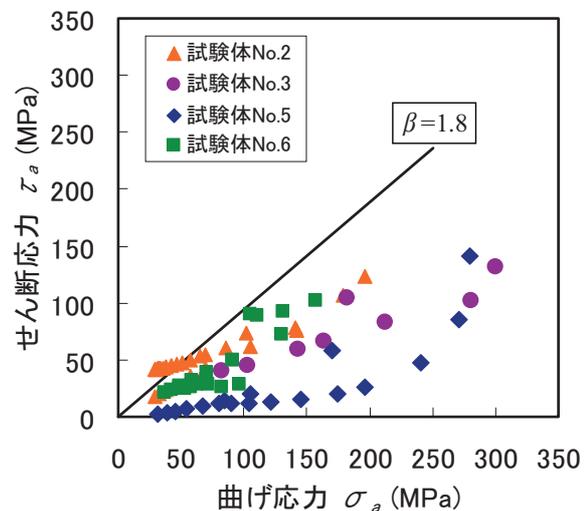
図16 同時刻のせん断応力と曲げ応力の関係

本研究の試験体溶接部における曲げ応力とせん断応力の関係を図16に示す。これらの測定値は疲労試験前に曲げ応力レベルを変えて、その時測定したせん断応力をプロットしている。WSRが提案するS-N線図⁽³⁰⁾の疲労限の約45MPa以上の曲げ応力でき裂が進展するとして、曲げ応力45MPa以上の測定結果からねじり係数が取り得る値の範囲を計算すると、1.0から1.8の間となった。したがって、本研究で対象とした片持ち梁形状の小口径配管ソケット溶接継手については、安全側に評価するためにも、

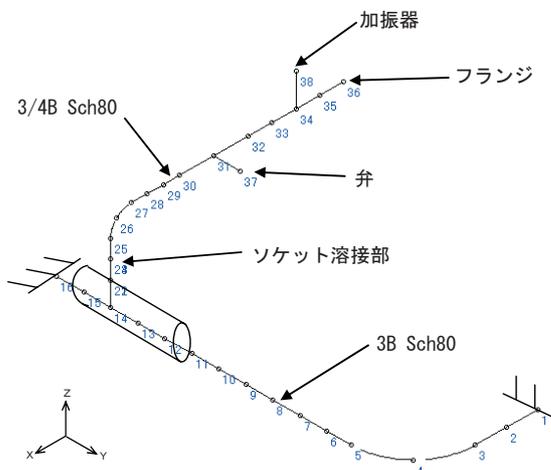
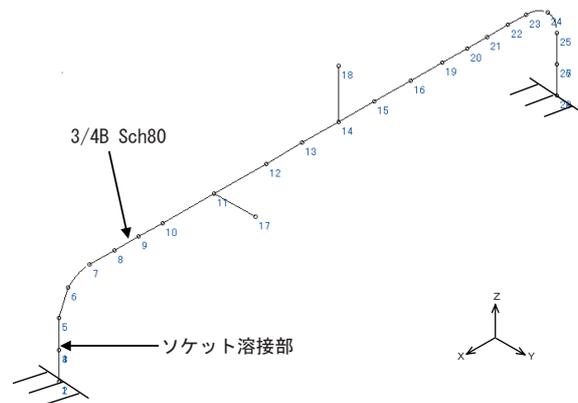
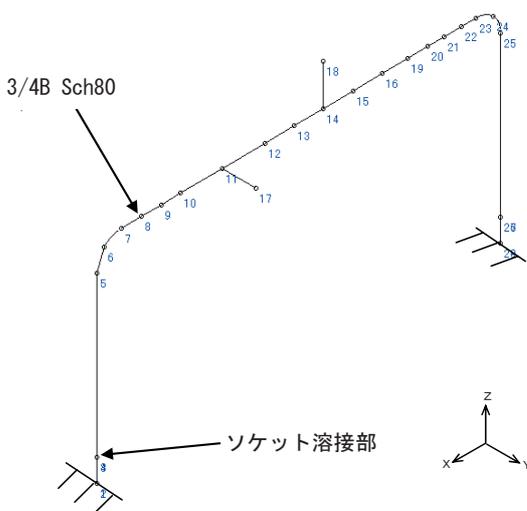
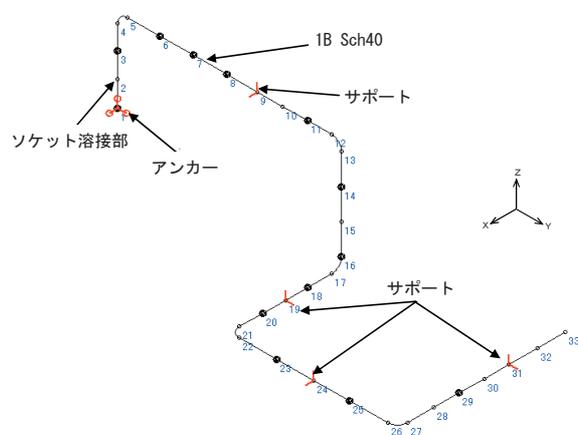
図 17 FEM 解析モデル

した配管系の形状を表 5 に示す。各ケースの FEM 解析モデルを図 17 に示す。全てのケースにおいて、ソケット溶接部の回転剛性が $1.0 \times 10^{12} \text{N/rad}$ から

$1.0 \times 10^8 \text{N/rad}$ へ疲労損傷により低下すると仮定して固有値解析を行い、固有振動数を求めた。FEM解析コードはSAP-IVを用いた。解析結果を表6から表9に示す。全ての表において、ケース1はソケット溶接部が健全な場合を示し、ケース2はX軸回りの回転剛性が低下した場合、ケース3はY軸回りの回転剛性が低下した場合、ケース4はZ軸回りの回転剛性が低下した場合を示す。この4つのケースに対して、3軸方向の固有振動数を計算して比較している。3次元的に複雑形状の配管モデルでは、5次までの振動モードについて調べた。なお、表中の項目において比というのは、ソケット溶接部が健全なケースに対する固有振動数の低下割合を表している。

表6から表9までの結果を見ると、表6の本研究で試験体系としたL形の片持ち梁形状の配管系(ケースA)が最も固有振動数の低下割合が大きく、疲労損傷に敏感であることがわかる。表8の渡り配管が高い位置にある門形配管系(ケースC)も疲労

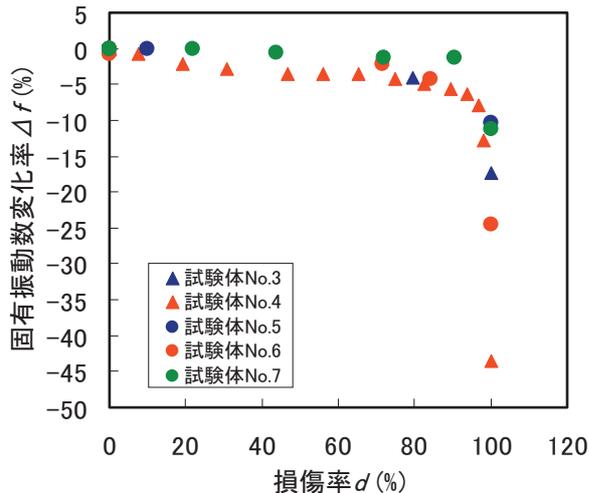
図 18 疲労損傷による固有振動数の変化

図18に疲労き裂の進展に伴う配管の固有振動数の低下傾向を示す。横軸は損傷率 d とし、以下の式で表す。

縦軸は疲労試験開始前の固有振動数に対する各損傷状態の固有振動数の変化率とした。図18から疲労損傷と固有振動数の低下は良い相関があることがわかる。図では疲労き裂が進むにしたがって、ほぼ線形的に固有振動数が低下している。損傷率90%を超えたところからは固有振動数が大きく低下するが、き裂貫通はこの大きく固有振動数が低下する間に起こっていた。試験体毎に比較すると、欠陥のない試験体No.5~7の固有振動数は線形的に2~5%程度

低下し、その後急激に低下している。一方、内部に溶接欠陥のある試験体 No.3 と 4 の固有振動数は線形的に 5% 程度低下し、その後、急激に低下していることがわかる。また、欠陥のある試験体の固有振動数の方が損傷率の低い段階から低下していることがわかる。

図 18 は、き裂が貫通する前に線形的に低下していた固有振動数が大きく低下することも示しており、き裂貫通前の予兆を固有振動数の低下割合から予測することも可能と思われる。
