主題5 福島事故から学ぶ(1)

**止めて 冷やして 閉じ込める
(事故の状況)**

主題5 「福島事故から学ぶ（1）（止めて冷やして閉じ込める（事故の状況）」の学習展開

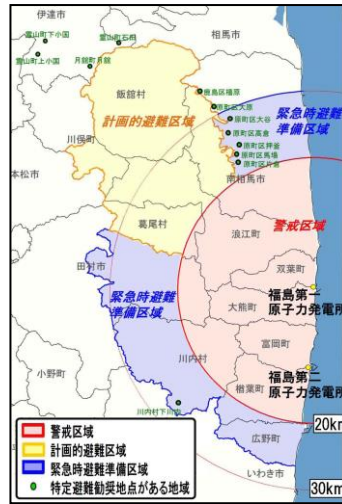
汚染状況による地域区分

事故によって放射性物質が周辺に拡散した。福島第一原子力発電所周辺の地域は汚染状況によって、三つの区域に分けられ、これらの措置によって約11万5,000人程度が避難した。

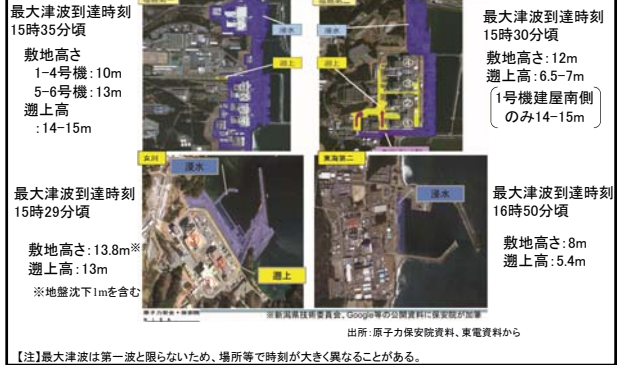
原子力発電所への津波の襲来は……

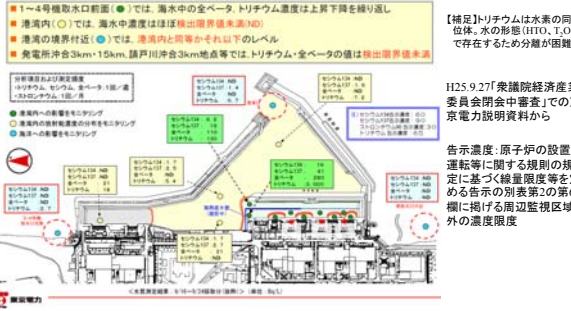
東電資料によると、現時点で地下水とともに出ているのはトリチウムのみ。トリチウムは港湾内にほぼ閉じ込められている。

【補足】トリチウムは水素の同位体。水の形態(H₂O、T₂O)で存在するための分離が困難

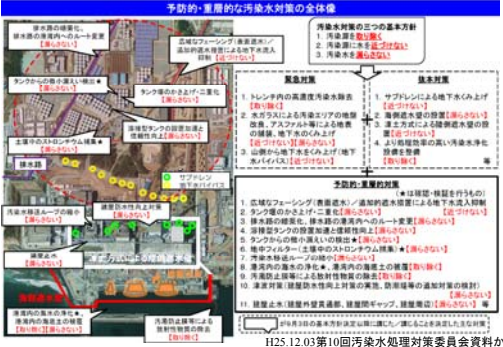
H25.12.03第10回汚染水処理対策委員会資料から

今後、次のような対策が実行される予定です。

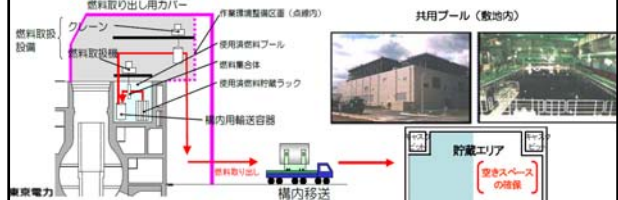
4号機燃料取出— H25.11.18に開始(第2期開始)
対象燃料は、使用済燃料:1331体、未使用燃料:202体
2014年6月30日現在の移送数(東電HPから)
使用済燃料:1166体、未使用燃料:22体
構内移送回数:54回

課題は1-3号機の燃料デブリ取り出し
=>初めての経験であり多くの研究開発が必要だ。
