海外原子力発電所における2次系配管の減肉管理状況と国内との比較

Comparison of Secondary-piping Wear Management at Nuclear Power Plants in Japan and Other Countries

要約 加圧水型原子力発電所 (PWR) の2次系配管減肉管理に関し、わが国ではPWRを保有する電力会社が減肉管理手順を定めて運用しているが、本研究では国内外の2次系減肉の発生状況と点検保守状況を比較し、国内減肉管理手法の妥当性を検討した。その結果、減肉発生件数は海外の方がわが国よりも数倍多いことがわかった。また、米国では、電力会社によって減肉配管の保守状況が大きく異なり、わが国の取替箇所数は米国における取替箇所数の幅の上限と同等以上であった。以上のことから、国内の減肉管理手法そのものは妥当であったと考えられる。しかし、平成16年8月に関西電力(株)美浜発電所3号機で2次系配管破損事故が発生したことから、改めて肉厚測定点の見落としの防止策などが必要とされる。

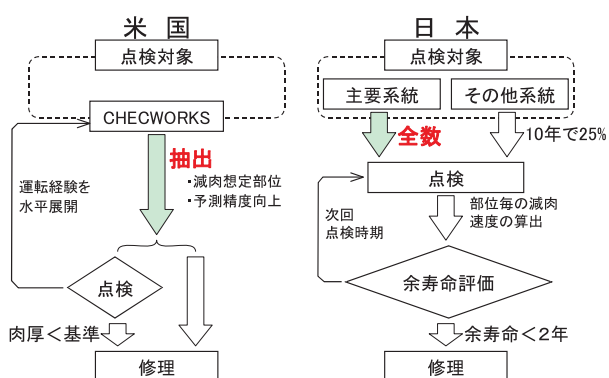
図1 軽水炉2次系配管減肉管理手法の日米比較

日米の減肉管理手法の比較を図1に示す。

一方、国内の管理指針では、炭素鋼配管に関して湿度、流速、温度等の条件から「主要系統」とされた部位は、その全数について点検時期を計算し、点検結果により部位毎の減肉速度と余寿命を算出し、次の点検時期の決定または修理が行われる。

対象としている系統は日米で大きな違いは認められず、米国ではCHECWORKS等により抽出した部位を点検・修理しているのに対し、国内では対象箇所全数の肉厚を測定し、修理箇所を決定しているところに大きな違いがある。

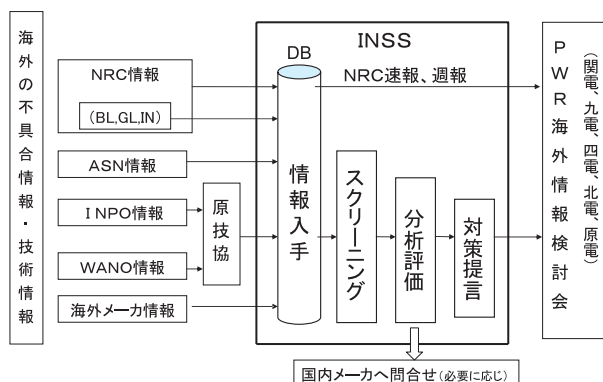
図2 INSSにおける海外情報分析の流れ

INSSでは、海外の不具合情報を分析し、PWRを保有する電力会社に対して提言活動を行っており⁽⁴⁾、その流れを図2に示す。

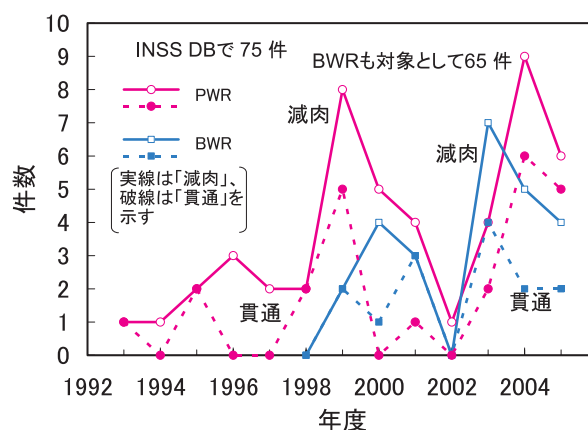
図3 年度毎の海外の軽水炉2次系配管減肉発生件数

INSSのDBから給水系、主蒸気系、復水系、抽気系、ドレン系、グランド蒸気系、SGブローダウン系の減肉に関する事象を抽出し、2005年末までの発生件数を整理した。その結果を図3に示す。

INSSで分析を開始したのは1993年で、当初PWRのみ扱っていたが、1998年からBWRの不具合も取り扱うこととした。その結果、抽出された配管減肉不具合は全体で75件で、BWRも併せて検討をし始めてからは65件抽出された。

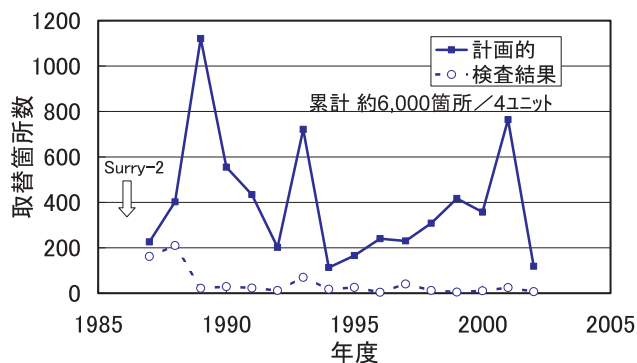
図7 海外の軽水炉における2次系配管取替の例 (4ユニット分)

取替え箇所の累計は4ユニット全体で約6,000箇所、1ユニットあたり1,500箇所程度となる。これは、美浜3号機でステンレス鋼や低合金鋼等に取り替えられた箇所数約1,600と同程度である。

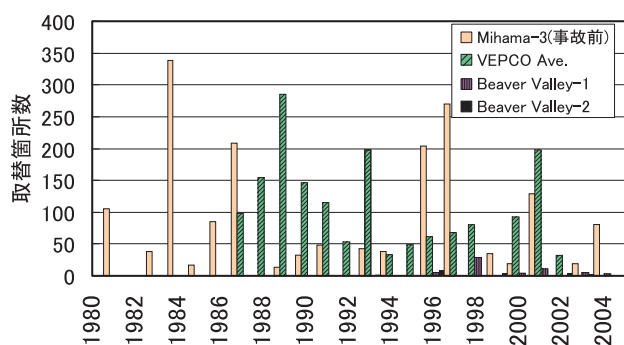
図8 軽水炉2次系配管取替状況の日米比較

美浜 3 号機、Virginia Power 社 (Surry, North Anna) ユニット平均、および Beaver Valley 1/2 号機の年度毎の配管取替状況を図 8 に示す。

美浜 3 号機の約 1,600 箇所、および、Virginia Power 社平均約 1,500 箇所、いずれも継続的に修理が行われている。それに対し、今回調査した Beaver Valley 発電所は、1 号機が累計 54 箇所、2 号機が累計 28 箇所と、極めて少ないことがわかった。

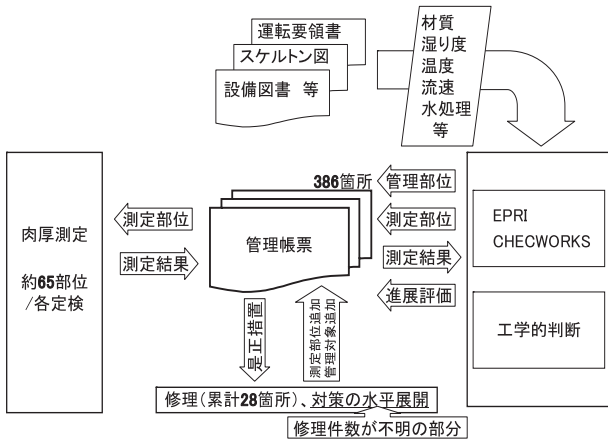
図9 Beaver Valley 2号機減肉管理の概念図

次に, Beaver Valley 2号機の減肉管理の概念を図9に示す。対象の全系統のなかからEPRIのCHECWORKSと工学的判断から管理対象部位386箇所が選ばれ, 管理帳票に基づいた管理が行われる。その結果, 定期検査毎に平均65箇所の点検と, 判定基準を下回った部位への是正措置として, これまで累計28箇所の補修と対策の水平展開が行われている。ここで, 28箇所の補修部位は386箇所の内数で, 水平展開により修理された部位の数は分からないが, 調査した範囲では情報はなく, それほど多くはないものと思われる。

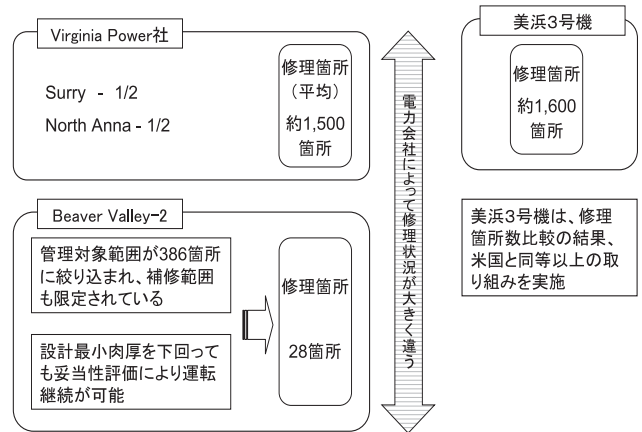
図12 軽水炉2次系配管修理状況の日米比較結果

配管補修状況の日米比較結果を図12に示す。対象と

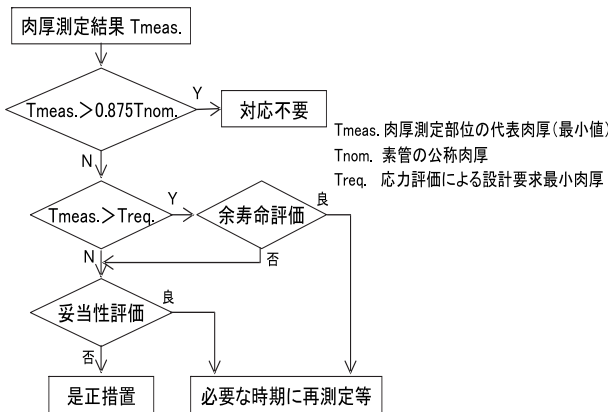
図10 Beaver Valley 2号機の修理判定の流れ

次に, 減肉修理の判定の考え方を図10に示す。肉厚測定の結果, 減肉が公称肉厚の12.5%以下であれば対応の必要はない。減肉が認められ, 測定値が最小肉厚を満たしている場合は, 寿命評価を行い, 次回点検まで問題なければ是正措置の必要はない。最小肉厚を下回る場合は, EPRI 指針またはASME 規格に従い妥当性評価を行い, 不適のものについては是正措置が行われる。

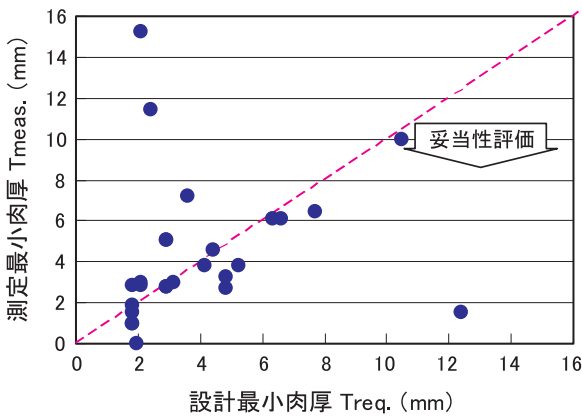
図11 Beaver Valley 2号機配管取替時の肉厚

図11に, 設計最小肉厚に対する取替時の測定肉厚をプロットした。多くが設計最小肉厚を下回って運転継続されているが, 日本では技術基準不適合となり許されていない。このことが, Beaver Valley 発電所の修理件数が少ない要因のひとつと考える。
