原子力発電所における火災事象の傾向分析

Trend Analysis of Fire Events at Nuclear Power Plants

要約 海外(1995～2005年)と国内(1966～2006年)の原子力発電所で発生した火災の不具合について傾向分析を行い、両者の比較を行った。これは原子力安全システム研究所(以下「INSS」という)の原子力情報データベースに登録されている海外原子力発電所不具合事象から、1995～2005年の11年間の災害に関する不具合事象(暴風、豪雨、地震、津波、火災等)を抽出したところ、火災が最も多く発生していることに着目したためである。火災の不具合事象における故障原因別、プラントへの影響別、国内の発生件数との比較等の分析を行った。その結果、海外、国内とも電流過熱、電気アークなどの電気火災が全体の約半分を占めており、電気設備の保守管理が火災防護上最も重要であることが判った。また、ユニット1基当たりの年間火災発生件数から見ると、作業火災は海外と国内ほぼ同じであるが、設備自体の火災は国内では海外の約1/4と少ない。これは、海外、国内共に火気を使用する作業の管理は同程度であるが、設備については保守方法の違いによる差異が出ていると推定される。

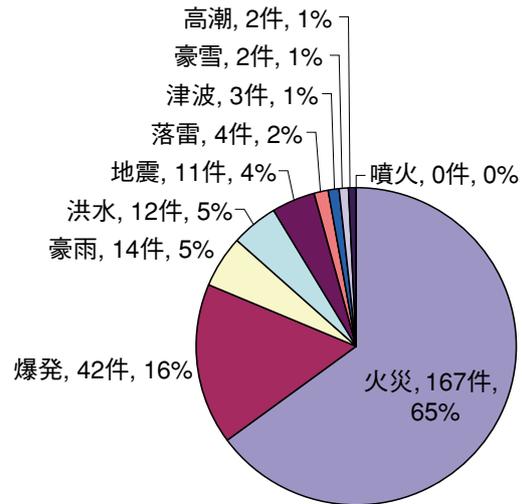
図1 災害に関する海外原子力発電所不具合事象の発生割合

海外の原子力発電所について、INSSの原子力情報データベースに登録されている1995～2005年（11年間）の事象のうち、災害対策基本法に明記されている災害（暴風、豪雨、豪雪、洪水、高潮、地震、噴火、火災、爆発、津波、落雷）をキーワードとして不具合事象を抽出した。不具合発生件数の結果を図1に示す。その中では火災が全体の65%を占め、最も多い。海外原子力発電所における火災事象の不具合件数は合計167件でその内訳は、米国125件、英国10件、ウクライナ6件、仏5件、カナダ3件、ハンガリー3件、ベルギー3件、その他12件であり、これを分析した。

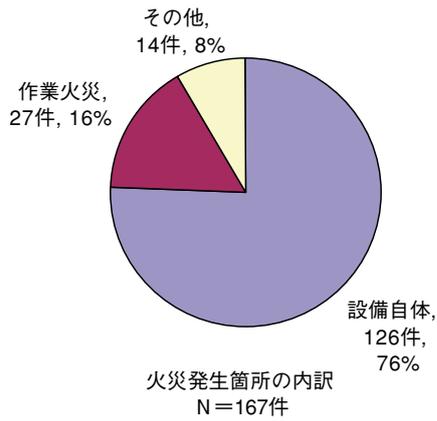
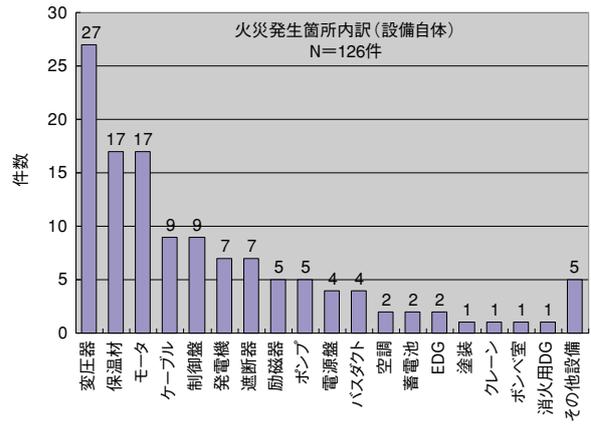
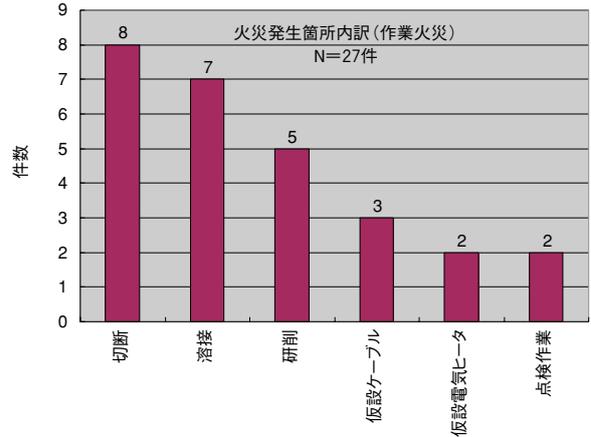
図2 海外原子力発電所の火災発生箇所の分類

海外の原子力発電所で、実際に火災が発生した不具合（167件）の火災発生個所の分類を図2に示す。この図から見て設備自体の火災が約76%、作業火災（溶接、切断等）が約16%を占めている。設備自体の火災では、変圧器火災が最も多く、内部故障等により破裂して絶縁油火災に至るケースがほとんど全てであり、国内原子力発電所では経験がない事象である。全体として主に電気設備で発生している。また2番目に多く保温材火災が発生しており、これは含油設備からの油漏れにより周辺保温に油がしみこんで配管熱等により自然発火したものである。作業火災は、火気を使用する溶接、切断等で発生する火種により、周辺の可燃物に引火したものである。

火災発生個所において、海外（主に米国）が国内に比べて作業火災割合が少ない理由は、保守方法の見直しにより信頼性重視保全手法が導入⁽³⁾され、状

態基準保全を優先し、時間計画保全の作業量を減少させることにより作業による故障率を減らしてきた経緯があり、以前に比べると作業量自体減ったことが関与していると推定できる。また、海外で設備火災が多く、特に変圧器火災が多発している一因には状態基準保全の導入により、変圧器、回転機（モータ、ポンプ）に点検周期を定めない発電所が有ること等から保守不良が推定できる。逆に国内では、主

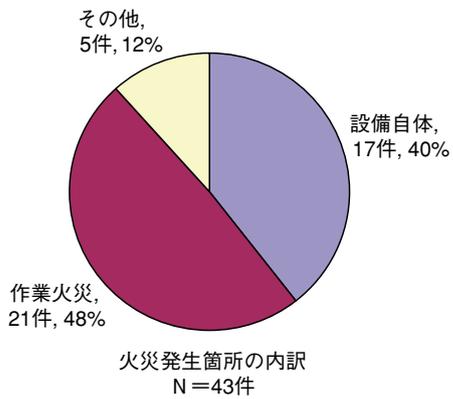
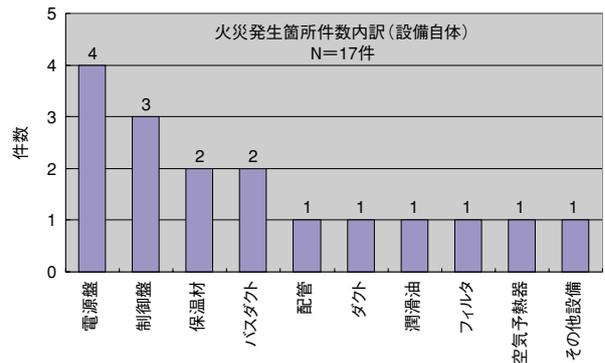
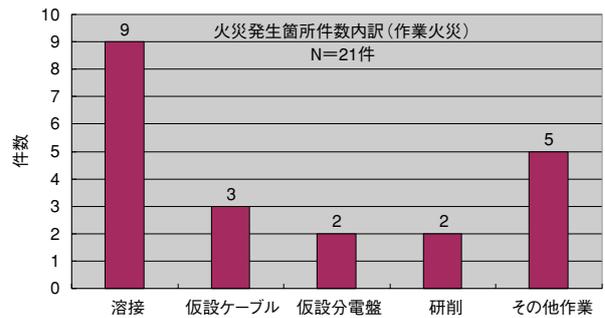
図3 国内原子力発電所の火災発生箇所の分類

国内の原子力発電所で発生した火災（43件）の火災発生個所分類を図3に示す。設備自体の火災は約40%を占め、電源盤、制御盤に最も多く（7件）発生しており、次に保温材火災となっているが、これは変圧器、モータを除けば海外と同じ傾向にある。盤火災は海外、国内共に外部要因による影響で電気部品（コイル、コンデンサ等）が発火したものが多く、経年劣化だけではないことが特徴である。作業火災は約48%を占め、海外と同じくほとんど全てが溶接、切断等による火災である。

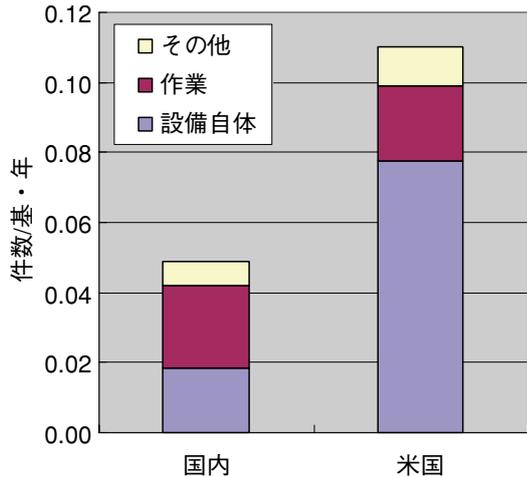
図4 ユニット（1基・年）の火災発生件数

図4にユニット1基当たりの年間火災発生件数（国内は54基、海外は全体の75%が米国のため103基とし、期間は1995～2005年（11年間）のデータ）を示す。国内の発生件数は海外の約1/2であり、作業火災についてはほぼ同じであることが分かる。これは、海外、国内共に火気を使用する作業管理が同程度であることが伺える。また、設備自体の火災は海外の約1/4であり、時間計画保全の良さを示していると考えられる。

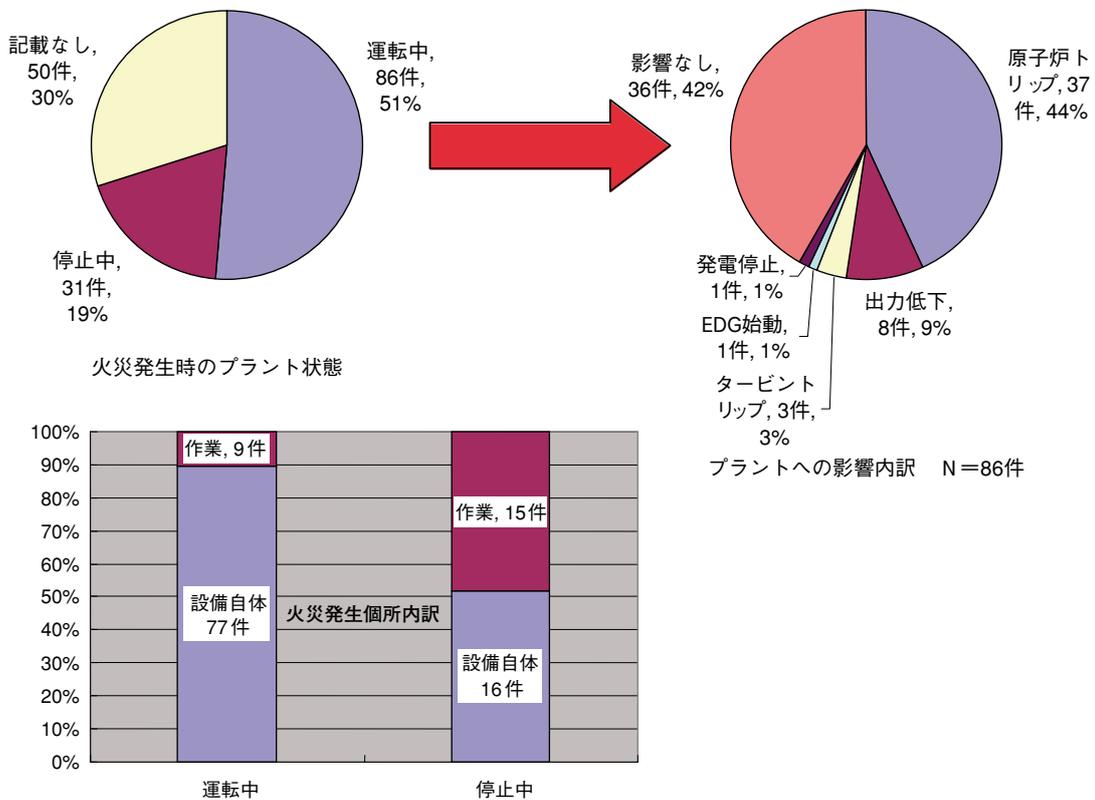
図5 火災発生時のプラントへの影響（海外）

海外の原子力発電所において火災発生時のプラントへの影響を図5に示す。海外では運転中の火災が約51%を占め、設備の火災が多いことが特徴である。運転中に保守を実施しているが、運転中の作業火災は非常に少ないと言える。火災による運転中プラントへの影響については、変圧器等の主電源が喪失することなどにより約44%が原子炉トリップに

至っており、その影響が非常に大きいことが分かる。国内の火災発生時のプラントへの影響を図6に示す。海外とは逆に停止中の火災が約70%を占め、海外に比べ作業火災割合が非常に多いことが特徴である。また、運転中の火災は30%で、主に電気盤内の部品損傷やケーブル損傷による小火災であり、プラントに影響するような重要設備の火災は1件（1967年、

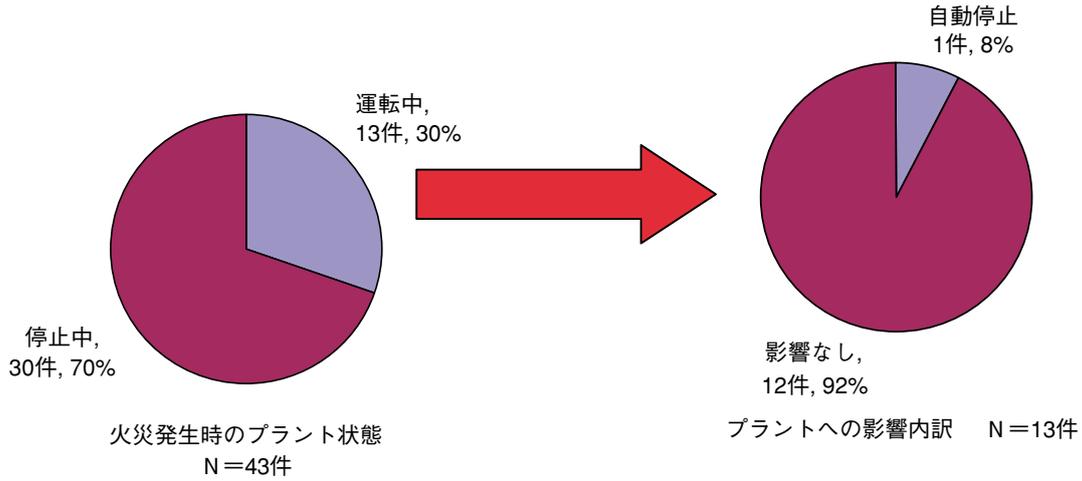
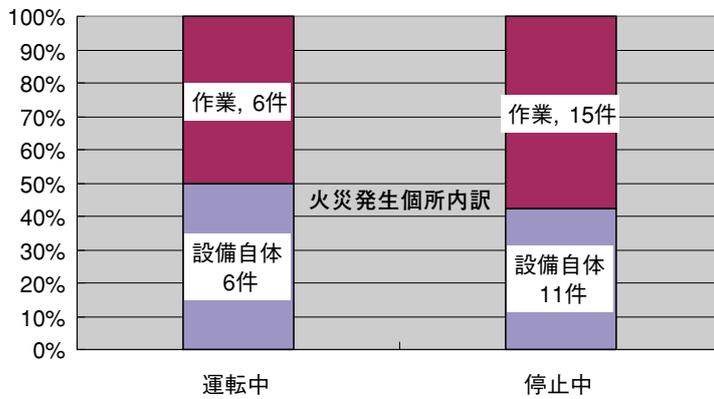
図6 火災発生時のプラントへの影響（国内）

東海2号、ガス循環機室潤滑油フィルター油噴出火災）のみである。

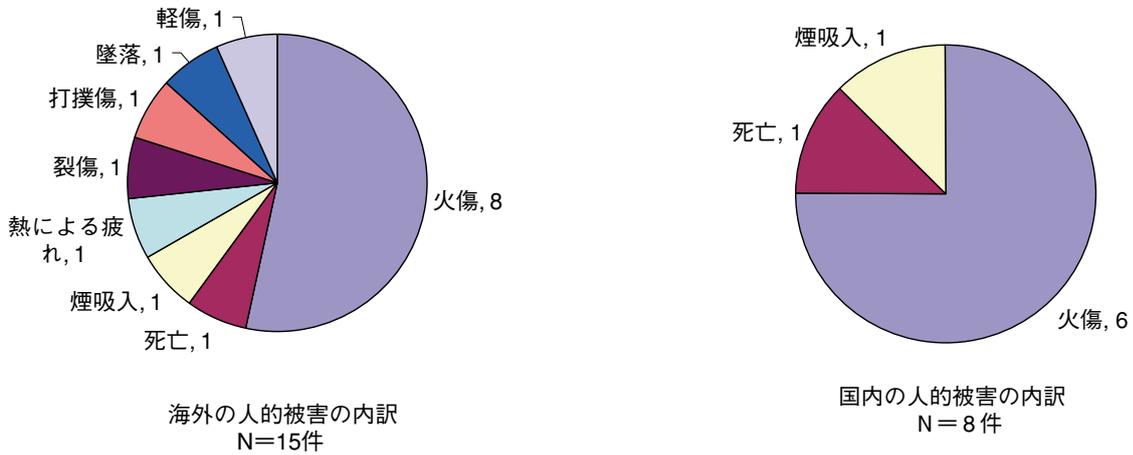
図7 火災による人的被害の分類

原子力発電所における火災による人的被害の分類を図7に示す。海外では15件（全体の9%）の人的

被害が発生し、約半分が火傷である。死亡1件（切断火花が作業服に引火）を含んでいる。

国内では8件（全体の19%）の人的被害が発生し、その多くが火傷で、死亡事故は1件（熱油による全身火傷）であるが、発生割合を考慮すると国内の方が人的被害に関して注意し、対策を立てる必要があると考える。また、海外の人的被害は作業および消火活動時に発生しており、作業による火災発生原因は保守不良（計画不良又は作業者過誤）によるもので、作業管理が非常に重要であり、更に、後述する消火活動に関する分析から、自衛消防隊の十分な消火訓練実施が肝要であることが分かる。

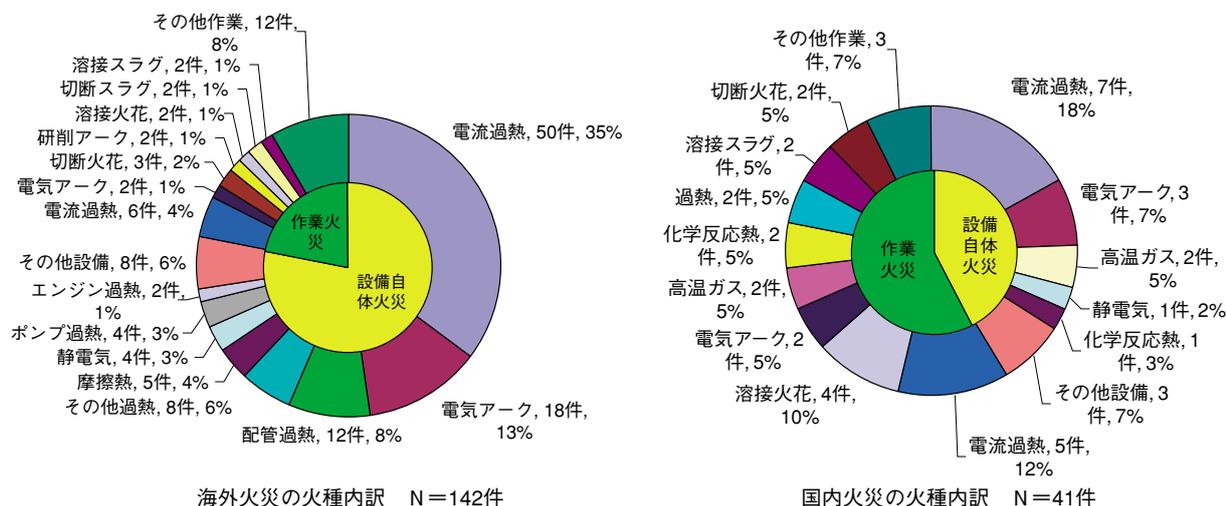
図8 火災の火種分類

原子力発電所の火災事象について火種の分類を図8に示す。海外では電流過熱（短絡、地絡等による大電流、回路の接触抵抗増加）、電気アークなどの電気に起因する火種が全体の53%を占め、国内もこれによく似ていることから、作業工具を含めた電気設備の保守管理が火災防護上、重要であることが分かる。また、作業で使用する溶接機等の作業工具に起因する火種の種類は同じであるが、割合は海外（6%）、国内（20%）と国内の方が多いことが特徴である。これは火気を使用する作業では、海外（米国）においては火災に関する教育・訓練を受けた者を選任し監視させている事に対し、国内では請負仕様書

により作業工具や材料により有資格者を専任して管理しており、火災専任の監視者がいない事が影響していると考えられる。

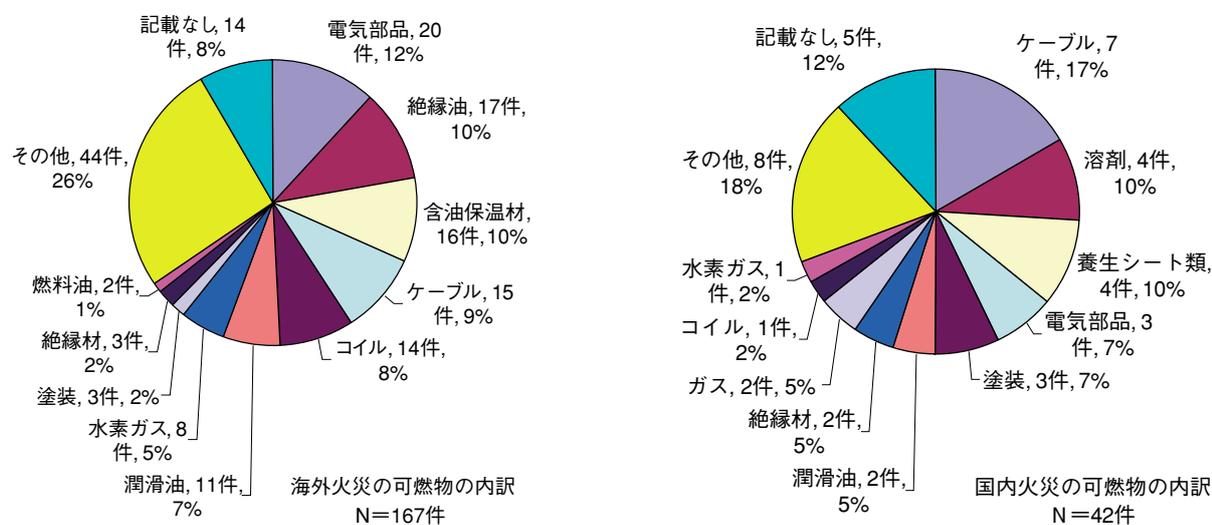
図9 火災の可燃物分類

次に火災で燃焼した可燃物の分類を図9に示す。海外では、火災発生個所に電気設備が多いことから、可燃物のうち電気部品（ケーブル、コイルを含む）が全体の約29%で最も多く、また変圧器の絶縁油、油配管の含油保温材などの油関連設備で多発していることが特徴である。国内では、作業用材料（溶剤、養生シート、塗料）が全体の約27%を占め、次に電気部品に多い。これは前出のように、作業火災が設備自体の火災よりも多いことと符号している。

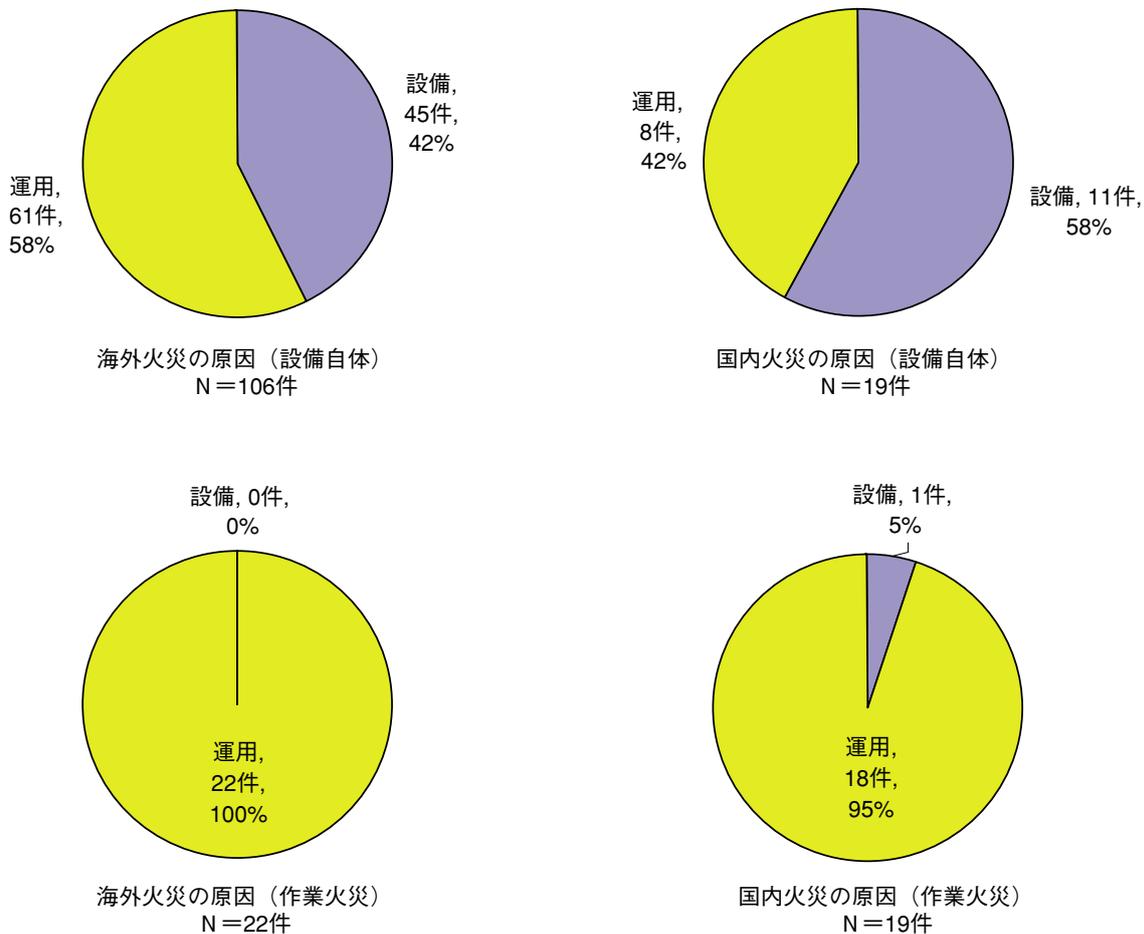
図10 海外と国内火災の原因分類（設備自体と作業火災）

原子力発電所火災発生個所（設備自体、作業火災）別の原因分類⁽⁴⁾を図10に示す。設備自体の原因内訳では、運用（保守不良、運転不良）および設備

（設計、製造、施工不良、経年劣化）に関する原因がほぼ半分ずつを占めており、差異として海外では「運用>設備」に対して国内では「運用<設備」になっている。作業火災の原因内訳では、運用に関する原因が海外、国内共に約90%以上を占め、よく似ている。次に設備自体別の原因分類を図11に示す。設備に関する原因については海外が「経年劣化」が全体の約53%を占め、これに対して国内では「設計不良」が約55%を占め、経年劣化は9%しかない。これは国内では時間計画保全により劣化するまでに修理又は取替が実施されているためと推定できる。また、運用に関する原因については海外で運転不良が8%を占めているがそれ以外は全て海外、国内共に保守不良（計画不良と作業員過誤）が原因になっている。

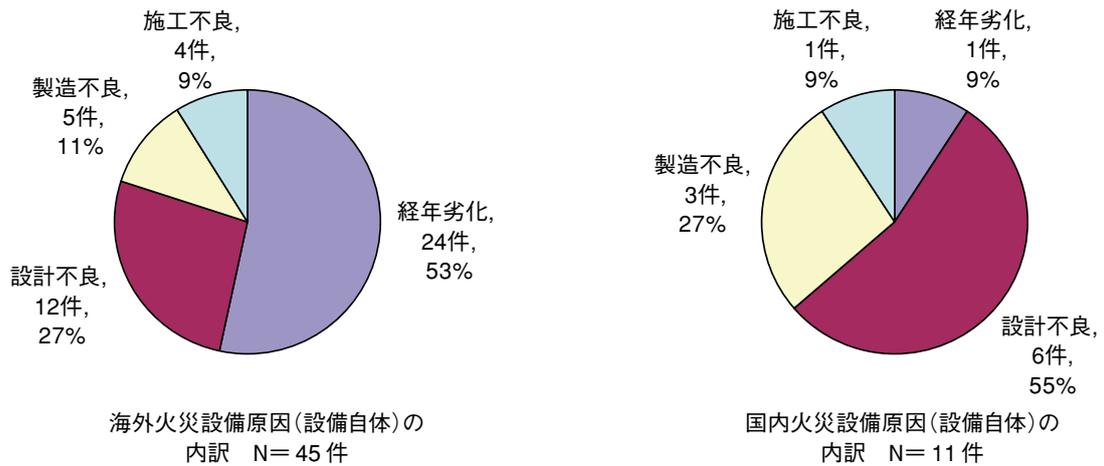
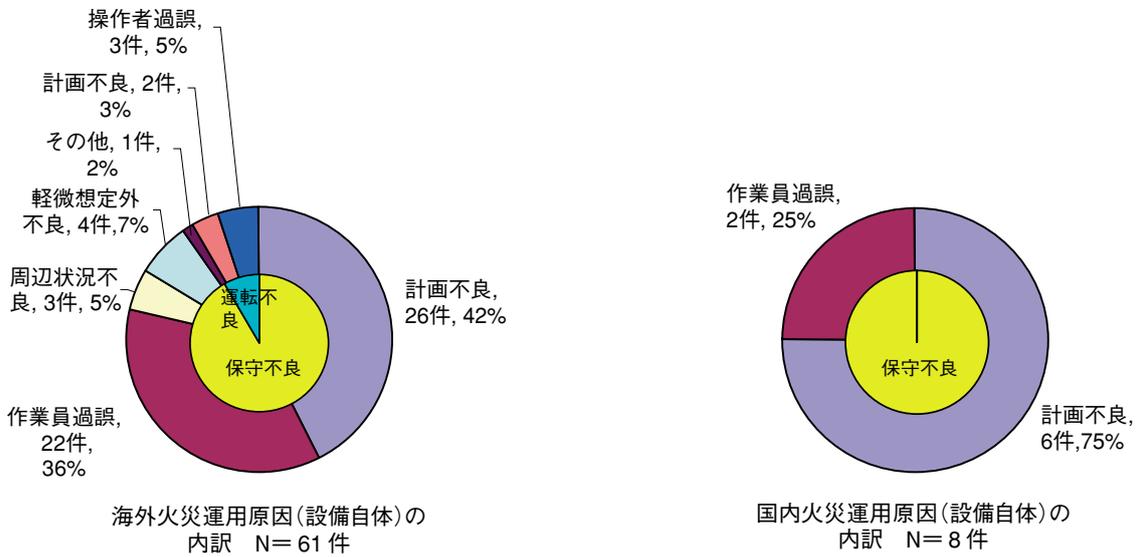
図 11 海外と国内火災（設備自体）の原因分類

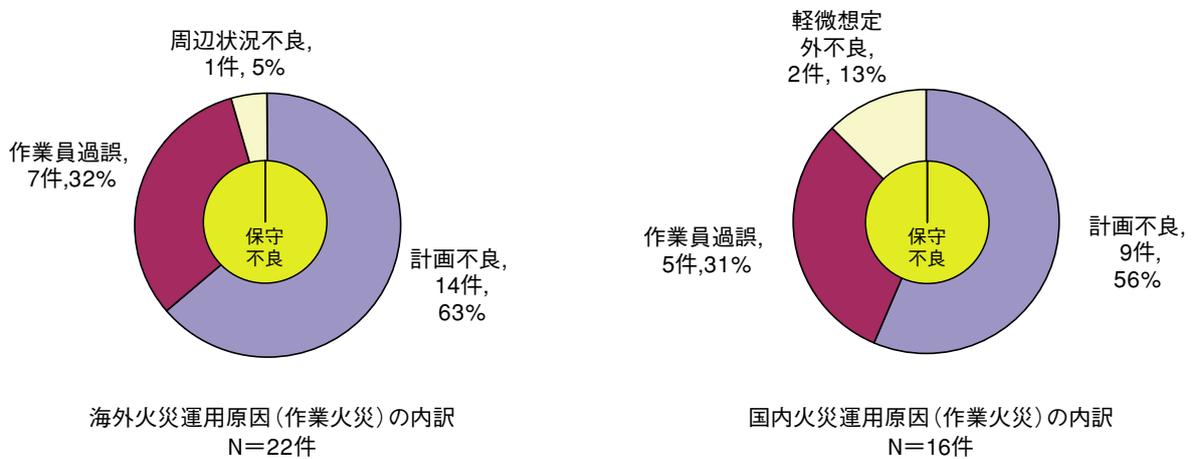
図 12 海外と国内火災（作業火災）の原因分類

次に作業火災別の原因分類を図12に示す。運用に関する原因内訳は全て保守不良であり、海外、国内共に全体の約90%を計画不良と作業員過誤で占め、酷似しており、作業管理が非常に重要であることが分かる。

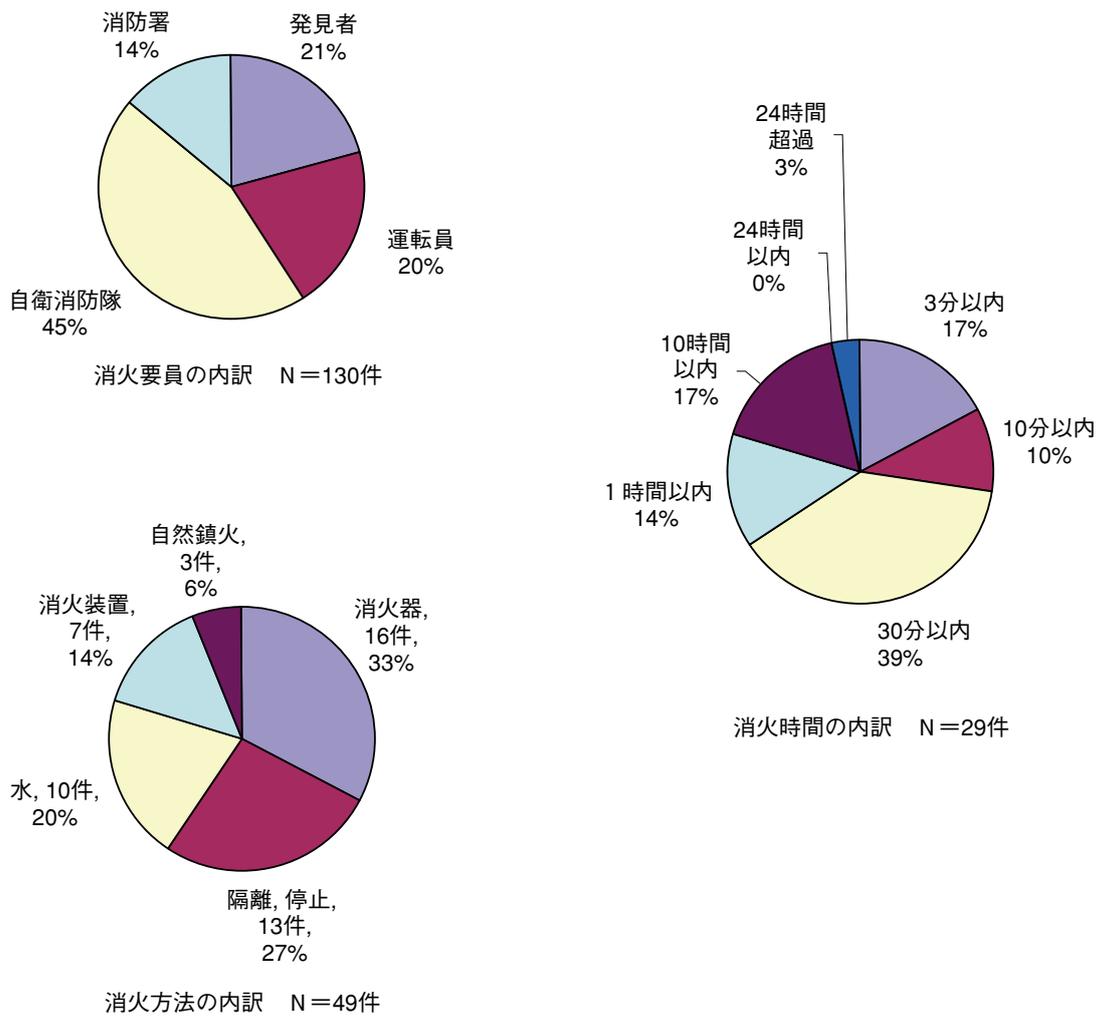
図 13 海外の消火活動に関する要員, 時間, 方法の分類

海外の原子力発電所における火災消火活動に関する要員、時間および方法の分類を図13に示す。自衛消防隊による消火活動の割合が45%を占めており、変圧器火災等の比較的大きな火災でも対応している。また、30分以内に消火した事例が66%を占めており、自衛消防隊の消火能力が優れていることが分かる。消火方法では水（放水）が20%を占めており、最終的に消火材として水が効果的であることを示している。火災時には、早期に放水可能かどうかの判断が問われるため、自衛消防隊はかなりよく訓練されていると考えられる。また、隔離、停止が27%を占め、運転員の初期対応の重要性が分かる。海外（米国）の自衛消防隊は運転直とは別に消防専任直員5名による24時間体制で対応⁽⁵⁾していることがこのデータに現れていると考える。

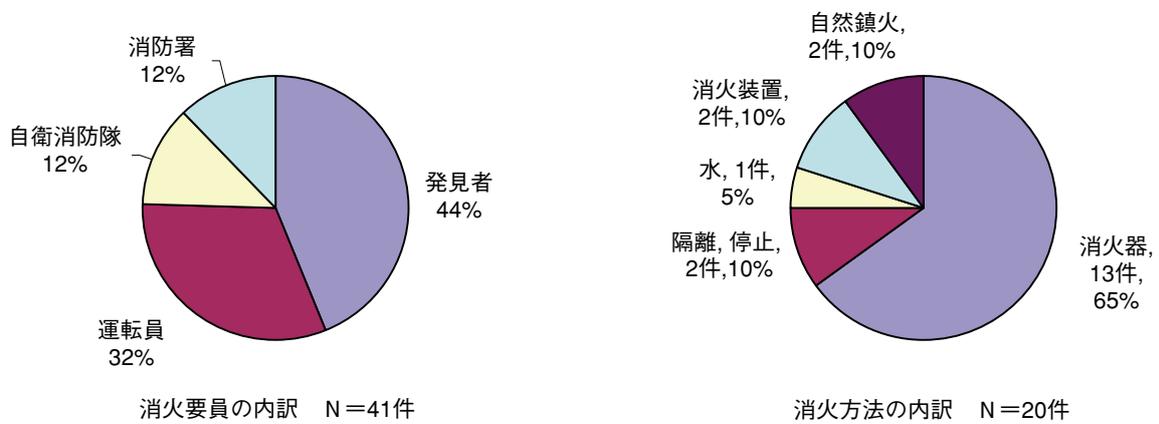
図 14 国内の消火活動に関する要員, 方法の分類

国内の火災消火活動に関する要員、方法の分類を図14に示す。消火時間に関するデータはなかったので海外と比較しにくい。消火要員の約76%を発見者と運転員が占め、また消火器による消火が全体の約65%を占めており、比較的小規模な火災が多かったことが分かる。水を使用した事例は1件だけで、消防署の指示により実施されたものである。自衛消防隊による消火が約12%（5件）と少ないことも国内の特徴である。これは、規制文書の差異により、米国の方が自衛消防組織（消防専任直員5名による

24時間体制）や訓練（4回／年以上）に関する遵守事項が厳しい内容になっているため、結果として米国に比べ国内の自衛消防隊の能力が低いと考える。

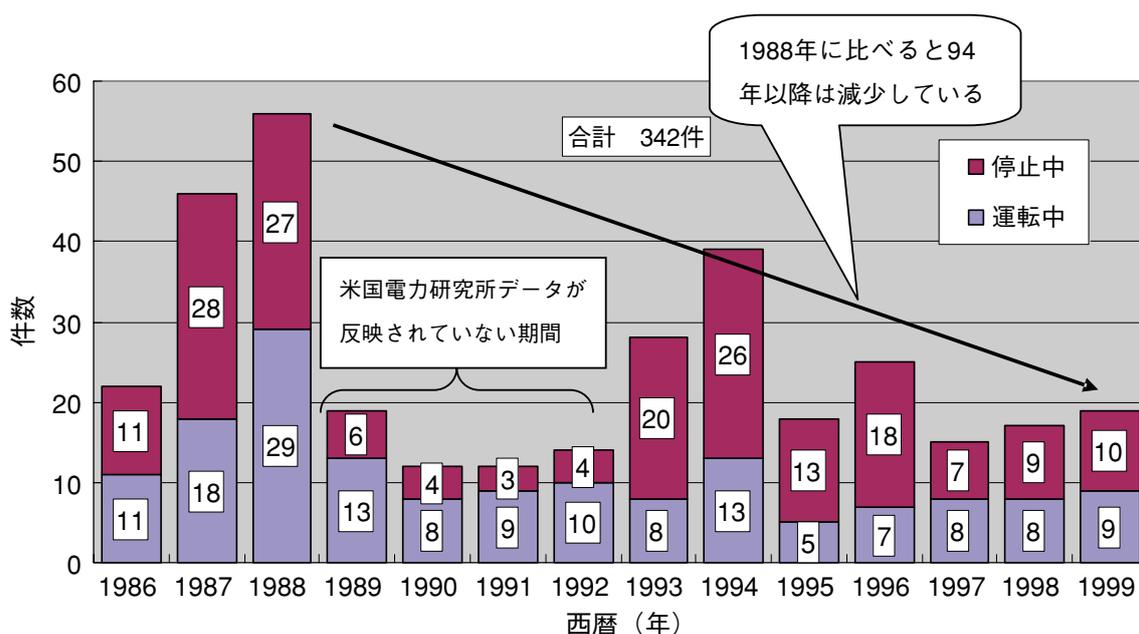
図15 1986～1999年の米国原子力発電所の火災事象件数（文献⁽¹⁾）

米国原子力規制委員会原子炉規制局リスク分析部門が2002年に発行した「火災事象：1986年から1999年にかけての米国運転経験」⁽¹⁾に示された火災事象件数を図15に示す。このデータは異常事象報告書の他に、米国電力研究所（EPRI）、原子力保険会社のデータが含まれており、14年間全体で342件（運転中156件、停止中186件）が発生し、年間当たりの事象数は約24件／年で、INSSの海外情報データベースによる火災事象数、約15件／年（11年間で167件）より多くなっている。

NUCIAに掲載されている国内トラブル情報数、約1件／年の火災事象数から考えると、発電所数（米国103基、国内55基）を考慮しても、米国で原子力発電所の火災が多く発生しており、火災防護が重要であるかが認識できる。なお、1985年以前のデータを除外している理由は、1975年3月に Browns Ferry1号機大火災を経験し、1985年に「10CFR50 Appendix R」1979.1.1以前に運転開始の原子力発電施設に対する火災防護計画が履行されて、これ以降、設備設計、運用方法に厳しい規制が適用され、産業界のプラント設計が大きく変更されたた

めである。また、1989～1992年はEPRIのデータが入手できなかったため、少なくなっている。
