海外原子力発電所における爆発事象の傾向分析

Trend Analysis of Explosion Events at Overseas Nuclear Power Plants

島田 宏樹 (Hiroki Shimada)*

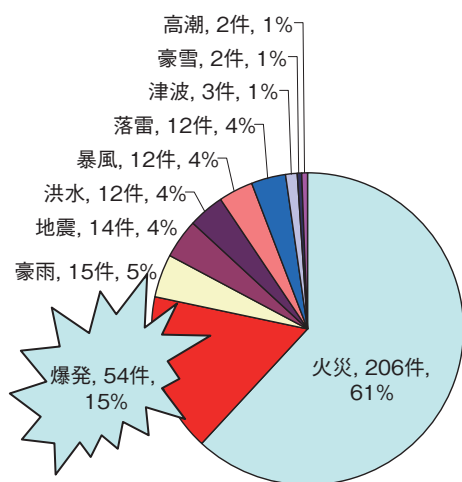
図1 災害に関する海外原子力発電所不具合事象の発生割合

海外の原子力発電所について、INSSの原子力情報データベースに登録されている1995~2007年(13年間)の事象のうち、災害対策基本法に明記されている災害(暴風、豪雨、豪雪、洪水、高潮、地震、津波、火災、爆発)をキーワードとして不具合事象を抽出した。不具合発生件数は合計332件で事象の発生割合を図1に示す。その中では火災が全体の61%と最も多く、次いで爆発が15%を占める。既に、火災について分析し報告している⁽²⁾ことから、ここでは2番目に多い爆発事象について分析した。爆発とは、一般的には燃焼を伴う気体(可燃性ガス等)の急速な熱膨張を指す。変圧器の場合は絶縁油が加熱され、そこから発生した可燃性ガスの膨張を指し、外気に触れると発火⁽³⁾することもある。海外の原子力発電所における爆発事象の不具合件数は合計54件でその内訳は、米国31件、英国5件、ベルギー5件、仏4件、その他9件であった。なお、国内の原子力発電所については、浜岡1号機「余熱除

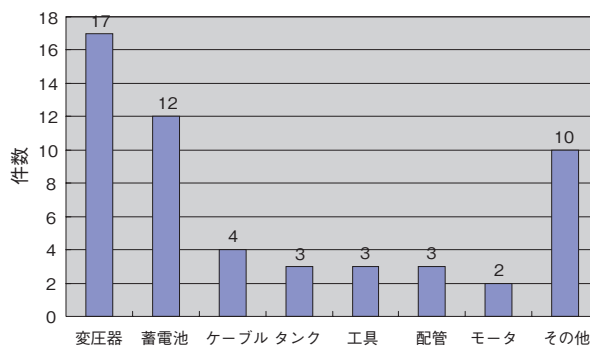
図2 設備別爆発事象件数 N = 54

海外の原子力発電所で実際に爆発が発生した不具合(54件)の設備別爆発事象件数を図2に示す。変圧器、蓄電池で全体の55%を占め、全体として主に電気設備で発生しており、日本では経験していない事象⁽⁴⁾である。爆発気体別の事象件数を図3に示す。水素と絶縁油分解ガスによるものが全体の66%を占める。

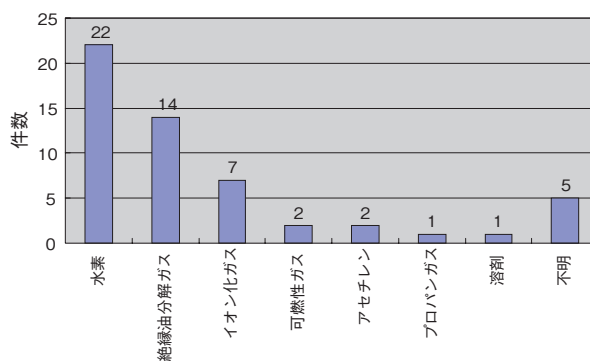
図3 爆発気体別事象件数 N = 54

水素爆発は可燃濃度で静電気等により着火した事象で、蓄電池、タンク、配管等で発生している。絶縁油分解ガスは変圧器で発生したもので、変圧器の内部故障による短絡電流、アーク等の熱エネルギーで絶縁油が加熱され、絶縁油分解ガスが発生し、その量が急峻で放圧弁が動作するまでに、タンク内圧が破壊圧力以上に上昇することで発生する。タンクが破壊した時点で、火災を伴う事象が多い。

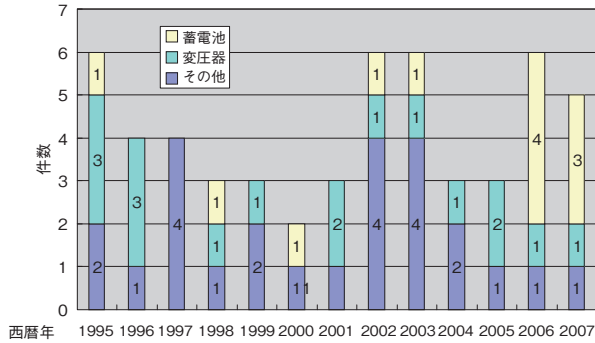
図4 年度別発生件数 N = 54

年度別爆発発生件数を図4に示す。2~6件/年で

継続的に発生している。全体の55%を占める変圧器と蓄電池の爆発事象を年度別に見ると、最近、蓄電池の爆発事象が増加傾向であることがわかる。

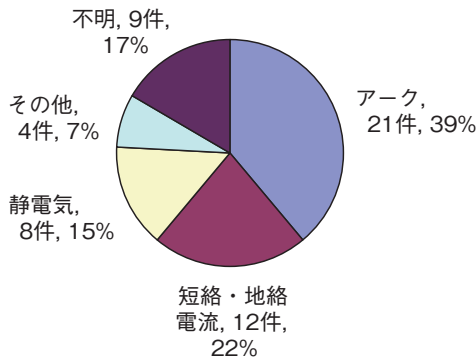
図5 爆発要因 (着火源) の内訳 N = 54

次に爆発要因となった着火源の内訳を図5に示す。アーク21件中、15件は電気アークであり、溶接等の工具による切削アークは6件だけである。また、短絡・地絡は主に変圧器内部故障によって発生したものである。

- (3) 爆発要因となった着火源は、アークが全体の39%(21件)を占め、そのうち15件は電気アークによるもので、溶接等の工具による切削アークは6件だけである。短絡・地絡が22%(12件)を占めるのは、主に変圧器内部故障によって発生したものである。
- (4) 運転中の爆発事象が50%を占め、その内、56%が変圧器爆発である。発電所への影響は、原子炉トリップ、出力低下・変動が48%を占めている。変圧器爆発による電源喪失の影響は非常に大きいことが分かる。
- (5) 人的被害が発生した事象は全体の13%(7件)と少ない。これは変圧器爆発が多く発生しているが、プラント運転中のために周辺に人がいなかったと推測される。
- (6) 爆発事象の原因分類では、運用(58%)が設備(42%)より多くなっており、運用では保守不良が多く、設備では経年劣化と設計不良が多い。これは年度毎の全不具合の原因分類と同じ傾向を示している。
- (7) 海外(主に米国)で変圧器爆発が多く発生している理由の一つに時間計画保全よりも状態基準保全が採用されていることが考えられる。また、蓄電池爆発が多く発生している理由は、保全要員が請負ではなく直営であることが考えられる。

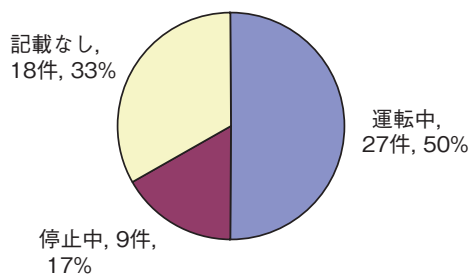
図6 爆発時のプラント運転状況 N = 54

ト運転状況を図6に示す。運転中の爆発事象が50%を占め、その内、56%が変圧器爆発(図7)であることがわかる。プラントへの影響は、図8で示すように原子炉トリップ、出力低下・変動が48%を占める。これは変圧器爆発による電源喪失の影響が主な原因となっており、その影響が非常に大きいことが分かる。

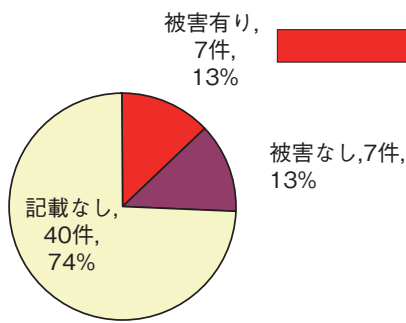
図9 人的被害の発生割合 N = 54

海外の原子力発電所における爆発による人的被害の発生割合を図9に示す。人的被害が発生した事象は全体の13%と少ない。これは変圧器爆発が多く発生しているが、プラント運転中のために周辺に人がいなかったと推測される。図10に示す死亡1名は遮断器爆発による重度の火傷によるものである。図11に示すように、人的被害は作業時に多く(57%)発生しており、その内容が溶接、切削時のアークによる可燃性ガス爆発または蓄電池取扱時による被災であることから、入念な作業計画により回避可能である。また、運転操作時の人的被害は、負荷の起動時に発生し、爆風による飛散物で被災したもので、避けることは難しいと考える。その他は、変圧器爆発時の飛散した破片で被災してのものであり、これも避けることは難しいと考えられ、これらは、まず第一に爆発事象を発生させない対策が必要である。

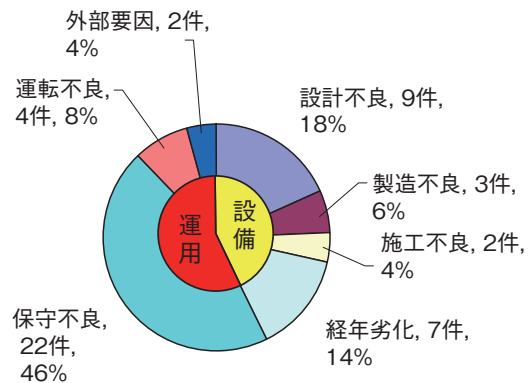
図12 爆発発生原因の内訳 N = 49

爆発事象の原因分類⁽⁵⁾を図12に示す。運用(58%)が設備(42%)より多くなっており、運用では保守不良が多く、設備では経年劣化と設計不良が多い。これは年度毎の全不具合の原因分類と同じ傾向を示している。保守不良に関する原因(図13)については保守計画不良が全体の63%を占め、作業準備および作業時の注意事項が手順書に抜けているために発生している事象が多い。このことから、作業手順書の充実と遵守および作業前打ち合わせの励行等により、爆発事象を未然に防止できると考えられ、作業管理が非常に重要であることが分かる。
