# 原子力発電所安全系配管におけるガス蓄積事象の傾向分析

## Trend Analysis of Gas Accumulation Events in Safety-related Piping at Nuclear Power Plants

小寺 良雄 (Yoshio Kodera)\*

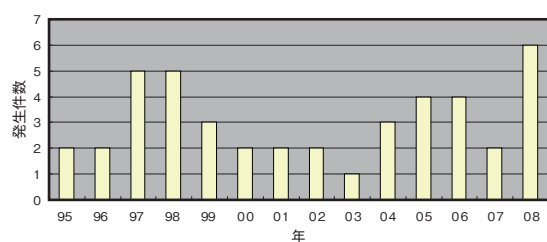
図1 年別発生件数の推移

図1に抽出したガス蓄積事象の発生年別の件数を示す。1年当たりの発生件数は多くはないものの、毎年1～6件の範囲で継続的に発生していることが分かる。2008年に発生件数が多いが、これは、GL2008-1が発行されたことから、各発電所がガス蓄積状況の調査を詳細に行ったことにより、顕在化していなかったガスの蓄積が発見される事象が多かったためと考えられる。

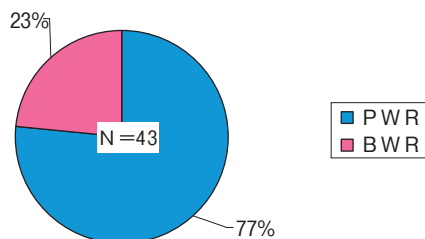
図2 炉型（PWR、BWR）による発生割合

した結果を図2に示す。ガスの蓄積事象がPWRで多く発生していることが分かる。これは、米国ではPWRのプラント数がBWRよりも多いこと（PWR：69基、BWR：35基）の他、PWRでは、タンクに水素、窒素ガスを封入しているものがある等プラント設計の違いに起因していると考えられる。

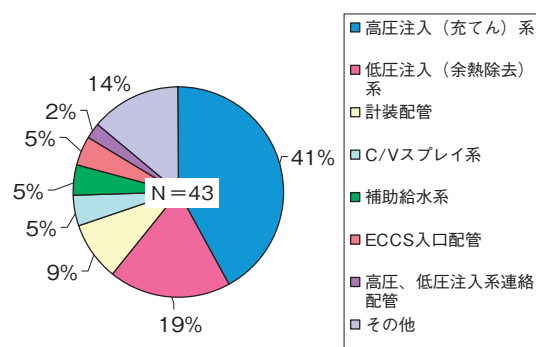
図3 蓄積箇所による分類

これらの事象をガス蓄積が発生した系統で分類した結果を図3に示す。高圧注入系、低圧注入系での発生が多い。また、これらをPWR、BWRの炉型別

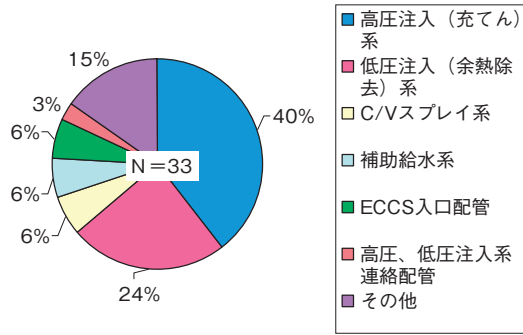
図4 PWRの発生箇所別分類

に分類した結果を図4、5に示す。PWR、BWRとも高圧注入系での発生が多い。図6にPWRにおける主なガスの蓄積箇所を示す。

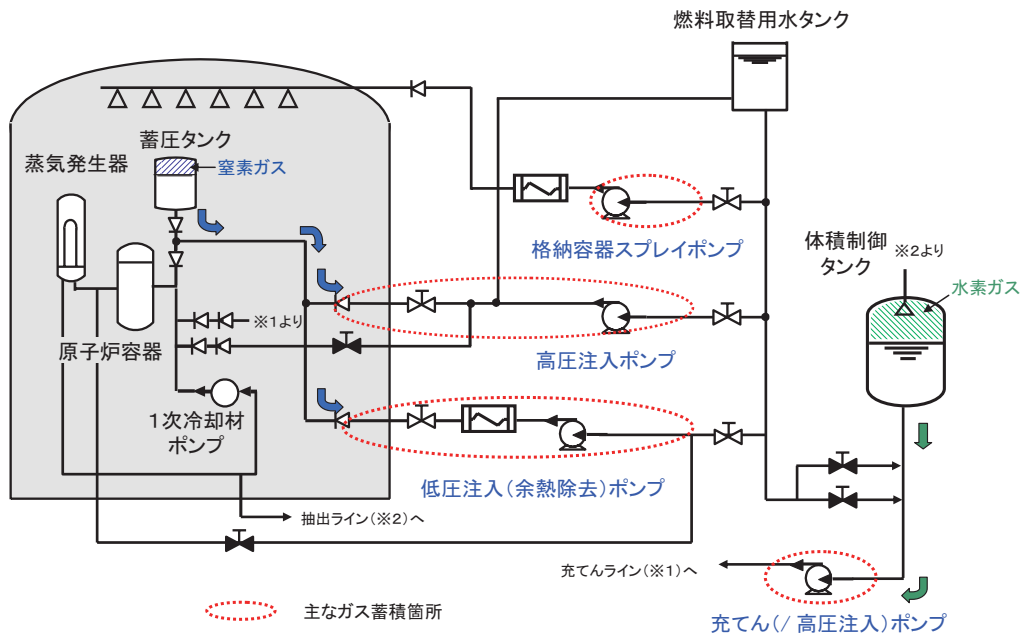
図6 PWRにおける主なガスの蓄積箇所

この結果から分かるように報告されているガスの蓄積箇所としては、安全上重要な機器、配管での報告事例が多いが、これらの系統では、サーバランス試験（定例試験）として、定期的にガス蓄積状況の検査、ポンプの起動試験が行われており、その際に発見される事例が多いこと、PWRの高圧注入系、低圧注入系では、水素、窒素ガスが封入される体積制御タンク、蓄圧タンクと接続される配管があり、それらのガスが浸入、蓄積する事例が多いためと考えられる。

タンクが接続された配管は、安全注入系統とは、逆止弁により切り離されているが、この逆止弁のリーク等により、窒素が低压の安全注入配管に混入した場合（蓄圧タンクから安全注入配管への侵入経路は図6に示す通り）には、表1に示すような系統条件による溶解度の差から混入していた窒素が溶出し、系統中に蓄積することになる。

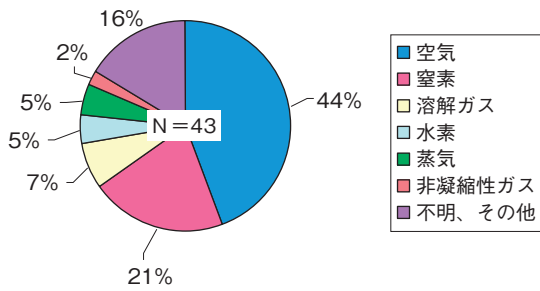
図7 蓄積ガスの種類による分類

次に蓄積したガスの種類で分類した結果を図7に示す。空気が蓄積した事象が多く、その他では、窒素、溶解ガス（窒素あるいは水素と考えられるが原文中には溶解ガスと記載されたもの）が多い。空気

の蓄積は、系統を開放して設備の保守を行った後の水張り、ベントが不十分で、系統開放時に浸入した空気が十分排出されず、そのまま系統中に残ったものと考えられる。これらをPWR、BWRの炉型別に分類した結果を図8、図9に示す。PWRでは、空気、他窒素、溶解ガスが多い。窒素ガスは、蓄圧タンクに5MPa程度に加圧されて封入されており、蓄圧タンク内の水は窒素飽和水となっている。この蓄圧

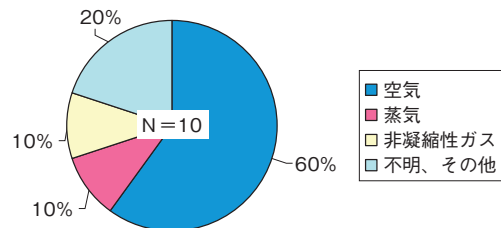
図9 BWRの蓄積ガスによる分類

BWRでは、発生件数が少なく十分な分析はできないが、PWRのような窒素、水素ガス蓄積の報告はなく、空気、蒸気等が蓄積した事象が報告されている。

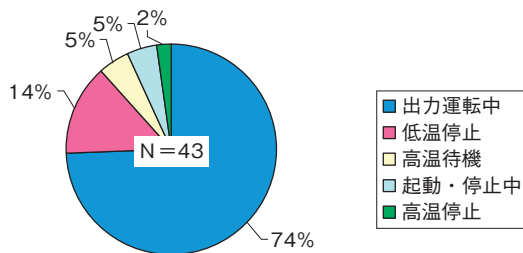
図10 発生時期による分類

発生時期による分類結果を図10に示す。ただし、これは、ガス蓄積が発見された時期を表すものであり、ガス蓄積が蓄積した時期を表すものではない。出力運転中に発生した割合が多いが、これは、出力運転中に安全注入系待機ポンプの起動試験、超音波探傷試験（UT：Ultrasonic Testing）<sup>(12)(13)</sup>、ベント操作によるガス蓄積有無の確認等が行われており、そこで発見されるものが多いことによると考えられ

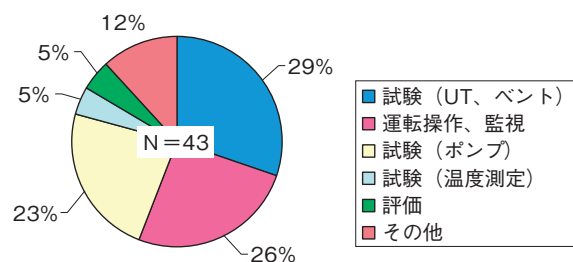
図11 発見動機による分類

次に、発見動機による分類結果を図11に示す。サーバランス試験でUT、ベント操作によるガスの蓄積状況の確認を行った際に発見されているものが多く、その他では運転操作、監視、ポンプの起動試験時の異常等により発見されている。米国では、我が国と異なり、技術仕様書（TS：Technical Specification）<sup>(14)</sup>において非常用炉心冷却装置（ECCS：Emergency Core Cooling System）の配管の満水状況を確認することが要求されており、サーバランス試験でガス蓄積状況の確認が定期的に行われていることから、ガスが蓄積していれば、その際に発見される可能性が高い。このようなサーバランス試験が実施されていなければ、実際に機器が動作して、その機能に影響がでるまでガスの蓄積が発見されない可能性もあり、ガス蓄積による不具合を未然に防止する観点からこのような試験を行う意義は大きいと考える。ただし、ガスの蓄積が発見されれば全てが機能上問題というわけではなく、発見されたガスの量が実際に機器の運転等に影響を与えるものであるかどうかは、個別に評価され、影響があると判断されたものについては、TS上の措置が実施されている。

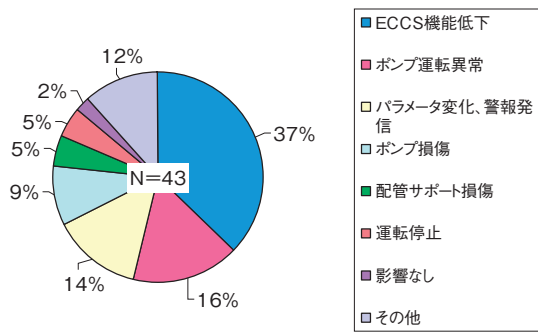
図12 ガス蓄積の影響別分類

ガス蓄積の影響による分類結果を図12に示す。ECCSの機能低下が多いが、これは、UT等によるサーバランス試験でガスの蓄積が発見され、その影響によりECCSが要求される機能を満足できないと判断され、運転不能が宣言されたものである。このECCS機能低下をECCSへの影響内容で分類した結果を図13に示す。多くがポンプ機能への影響であ

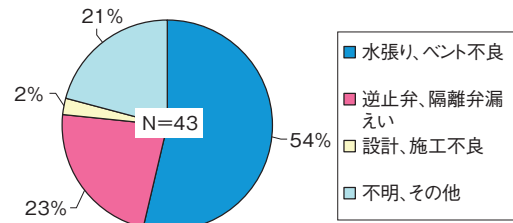
図14 ガス蓄積の原因別分類

ガス蓄積の原因による分類結果を図14に示す。水張り、ベント不良によるものが多く、これは、作業後の系統への水張り、ベント操作が適切に実施されなかったことにより系統開放中に系統に入った空気が完全に除去されなかったものである。この水張り、ベント不良の原因をさらに分類した結果を図15に示す。水張り、ベント操作に使用する手順書の不備が最も多く、次にベント弁の位置等の設計不良による

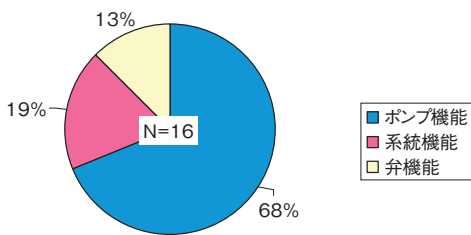
図13 ECCS機能低下の内容別分類

り、ガスの巻き込みによりポンプがその機能を発揮できないと判断されたものである。また、発生割合は比較的少ないが、機器の運転状況、健全性に影響を与えたものもあり、それらにはパラメータ変化、警報発信、ポンプの運転異常・損傷、配管サポート損傷等がある。

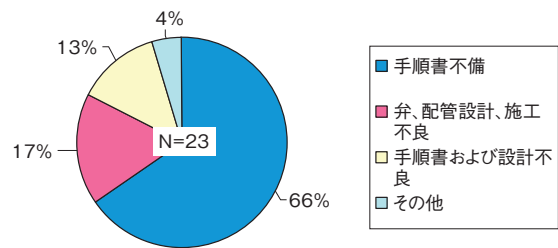
図15 水張り、ベント不良の原因分類

ものが多い。系統開放後のベント操作は、適切なベント弁を使用して、適切な手順で実施する必要があるが、配管の局所的高所にベント弁がない、配管に設計上考慮されていない傾斜がある、手順書が適切なベント弁を使用していない等の状況がある場合には、十分排気されない可能性がある。手順書がこのような点を考慮したものになっているか十分検討することがガス蓄積事象の未然防止のためには重要となる。我が国では、系統復旧時のベント操作については、配管形状を考慮の上、適切なベント弁により確実に実施されており問題ないと考えられるが、今後もベント操作を行う際には、手順書等の詳細な検討を継続する必要がある。

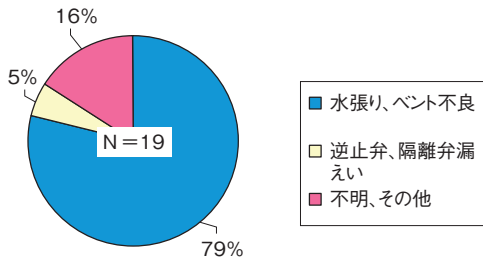
図 16 空気が蓄積した場合の原因別分類

空気および窒素が蓄積した場合のそれぞれの原因別分類を図 16、17 に示す。空気が蓄積した事象では、水張り、ベント不良、窒素が蓄積した事象では、逆止弁、隔離弁の漏えいが大半を占めており、水張り、ベント不良および逆止弁、隔離弁の漏えいがそ

れぞれ空気、窒素ガス蓄積の主たる原因となっていることが分かる。

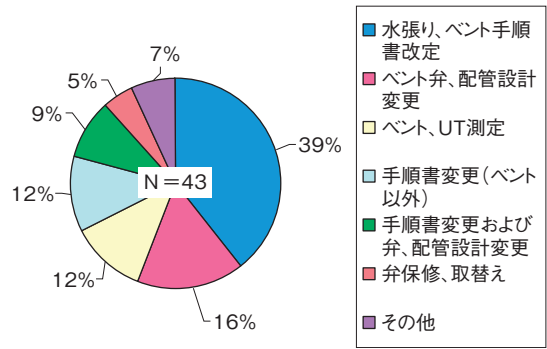
図 18 ガス蓄積の対策による分類

ガス蓄積の対策による分類結果を図 18 に示す。水張り、ベント操作に関する手順書改定、ベント弁、配管設計変更が多い。これらは、原因として発生割合の多かった水張り、ベント不良に対応した対策である。手順書の改定は、配管の形状に応じた適切なベント弁を使用するよう変更するもの等で、ベント弁、配管設計変更は、適切な位置にベント弁を追設する、適切なベントが可能なように配管形状を変更するもの等である。

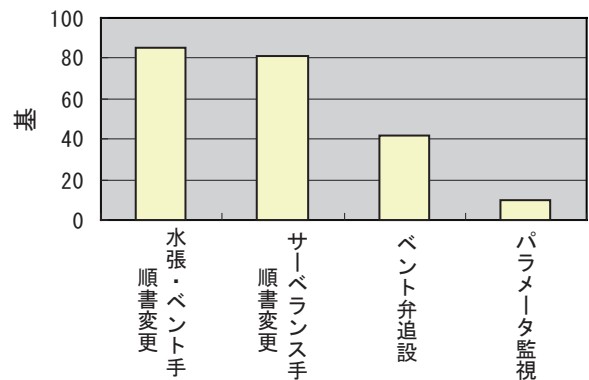
図 19 GL 対応における是正対策の分類

果について報告を行っている。その中で内容が確認できた99基に関しての是正対策事項について分析を行った。図19に主な是正対策の分類と実施基数を示した。多数のプラントで系統の水張り、ベントの手順書、サーベランス試験の手順書の変更を行っている。水張り、ベント手順書の主な変更内容は、適切なベント弁の使用、ベントが適切に実施されたことのUTによる確認の追加等である。また、サーベランス試験手順書の主な変更内容としては、新たなベント弁の追加、UTの追加、許容基準の記載等である。これら手順書変更の他では、ベント弁の追加設置が多く、これは、システムを確認した結果、配管の局所的高所にベント弁がなく、適切にベントが実施されないと判断されたものである。その他では、ガス蓄積検知のためのパラメータ監視が実施されており、この対策の中には、ECCSシステムへの漏れを早期に見出すための蓄圧タンクの水位監視等がある。
