米国原子力発電所の異常事象報告書（LER）に関する傾向分析

Analysis of License Event Reports at U.S. Nuclear Power Plants

要約 海外原子力発電所で発生した事故・故障には、わが国の原子力発電所の安全性や安定運転の向上に参考となる事象がある。原子力安全システム研究所では、米国を中心に欧州、アジアを含む海外の事故・故障情報を入手して分析評価し、類似の不具合事象が国内の加圧水型軽水炉（PWR）発電所で発生することを防止するための改善提言を行ってきた。

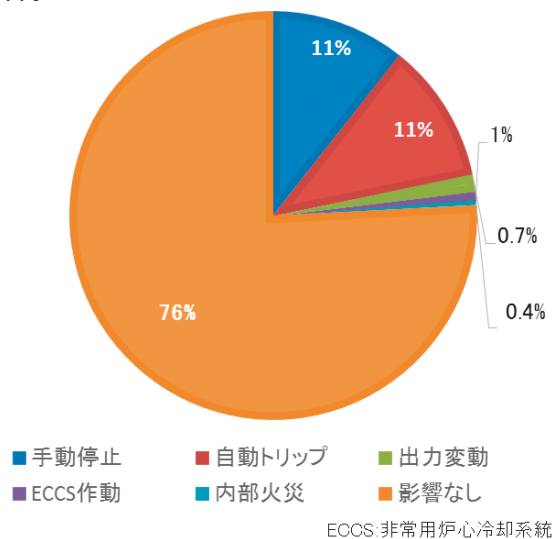
図2 プラント運転への影響

原子力発電所を安全に運転するには，安定的なプラント状態を維持することが重要である。これに影響を与える事象を図2に分類した。手動停止(11%)，自動トリップ(11%)，出力変動(1%)，ECCS作動(0.7%)，内部火災(0.4%)，影響なし(76%)であった。なお，ECCS作動は，ほとんどが誤作動である。
