# 海外トラブル分析から学ぶコンフィグレーション管理について

## Configuration Management Learning from Operation Experience Analysis

**要約** リスク情報活用の実現に向けた戦略プラン及びアクションプランが国内電力事業者の連名で公表され、パフォーマンスベースのリスク情報を活用した意思決定によるリスクマネジメントを支える機能として、コンフィグレーション管理が位置付けられている。このコンフィグレーション管理の不備に関し視点を変えて分類することで、海外トラブル情報の中から是正措置を抽出する方法を提案する。少ない情報の中から少しでも気づきを得るための方法論として、トラブルの原因となる、コンフィグレーション管理の3要素の不均衡を13ケースに分類する。その3要素を具体的に選定し、視点を変え別の分類を試みることで、是正措置の十分性について評価できる可能性を示す。

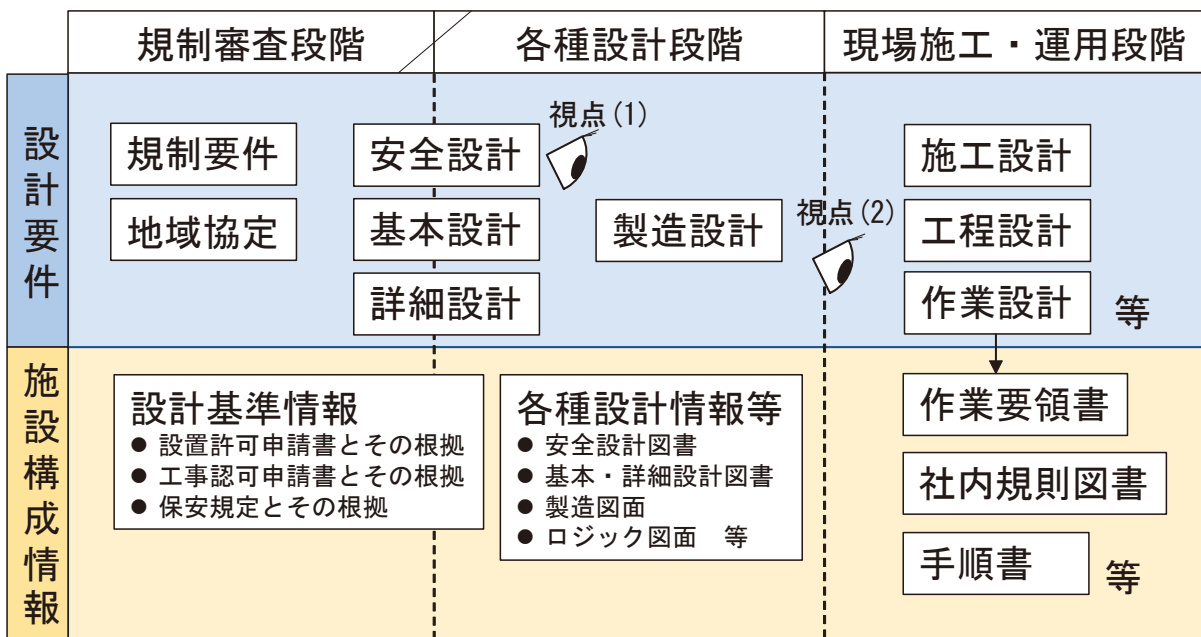
図1 設計要件と施設構成情報との関連

図1に、設計要件と施設構成情報との関連を図示し、視点の捉え方を示す。発電所を運営する上での活動を単純化して、規制審査段階、各種設計段階および

上流だとすれば、それが反映されていない「施設構成情報」とは、基本設計・詳細設計・製造設計・施工設計（定検時の分解点検手入れも含む）、それに基づく作業要領書・手順書、社内ルール等がある。施工設計を「設計要件」とすれば作業要領書が「施設構成情報」となる。定められた「設計要件」が「物理的構成」に影響を与えないか、もしくは既に反映されている場合で、「施設構成情報」に反映されていない場合がこのケースになる。

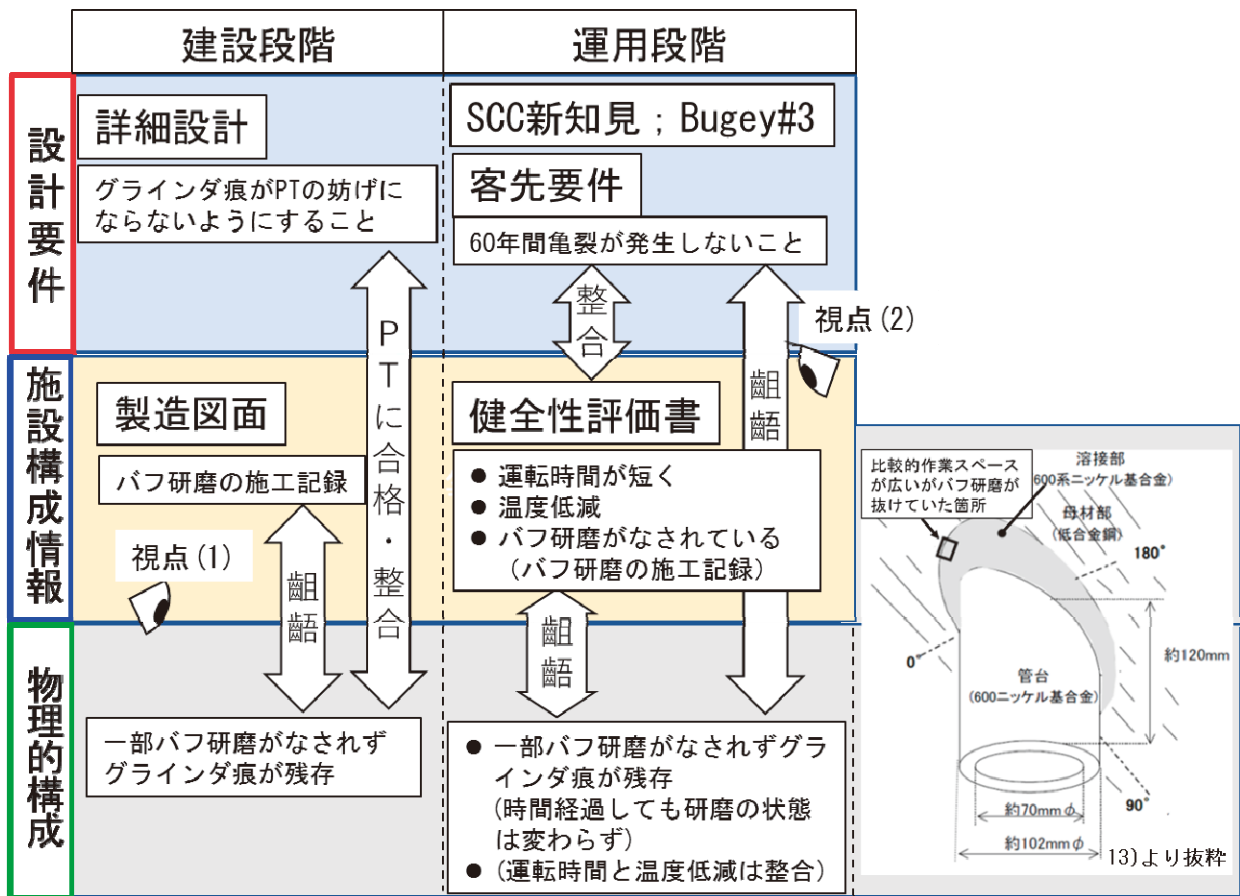
図2 原子炉容器上部ふた制御棒駆動装置取付管台からの漏洩事例の視点

この事象は、溶接表面にバフ研磨が施工されていない部分から応力腐食割れ（以下SCCと略す）が発生し、亀裂が貫通した事例である。建設時の購入仕様書（電力事業者要件）ではバフ研磨を指定していなかったものの、溶接部の仕上げについて、バフ研

磨をするように製造図面では指定され、どの箇所をどの作業員が実施したかも製造メーカーに記録として残されていた。何本もの筒状の管台を溶接する作業環境は構造上狭隘であり、丸みのある鏡板の貫通部であるため狭くなる箇所はさらに作業環境が悪いにもかかわらず、全て適切に施工された。しかし、管の反対側の比較的施工しやすい側の一部にSCC発生を防止する程度のバフ研磨がなされずに残され、その箇所亀裂が発生したものである。この事例は、製造メーカー内で考えると、「施設構成情報」である製造図面にバフ研磨が指定され、施工記録が残されていたものの、「物理的構成」としての溶接部表面にバフ研磨が反映されなかった視点(1)と考えれば、「施設構成情報」が「物理的構成」に反映されなかった事例：分類②と識別できる。一方、電力事業者は、当該部(Ni基合金)のSCC防止策として、当該プラントは使用期間が短いことそしてバフ研磨がされていることから、上蓋下部流域の温度低減策を選択し炉内バイパス流量を変更する改造工事を実施していた。その際の作成された図書(健全性評価書・工事仕様書等)が「施設構成情報」であり、それは「客先要件(設計要件)」である60年間亀裂が発生しないことを満足できるものであった。しかし、「施設構成情報」の一つである施工記録に基づくバフ研磨が健全性評価で期待したSCC防止となる程度にはかけられていなかった「物理的構成」の状態が継続していたことから亀裂が発生した視点(2)と考えれば、60年間亀裂が発生しないこととした「設計要件」と「施設構成情報」が「物理的構成」に反映されなかった事例：分類⑩と識別できる。是正措置として、原因を分類②とすると、対策は、図面通りに施工されていることを製造過程で確認する行為を追加することが考えられる。一方、原因を分類⑩とすると、対策は、図面通りに施工されていることを確認すること以外に上蓋の購入仕様書にSCC防止策として適切にバフ研磨をすることを追記することが考えられる。図2に示すように、視点によって原因の分類が異なり、対策にも変化が出てくる可能性があることが判る。そのため、分類する際に視点を変えることも大切である。

ここで、同じ事象を上流からの視点と下流側からの視点で分析すると対策が変わることを示す。事例として、大飯3号機の原子炉容器上蓋の貫通部での損傷事例<sup>(14)</sup>で考えてみる。

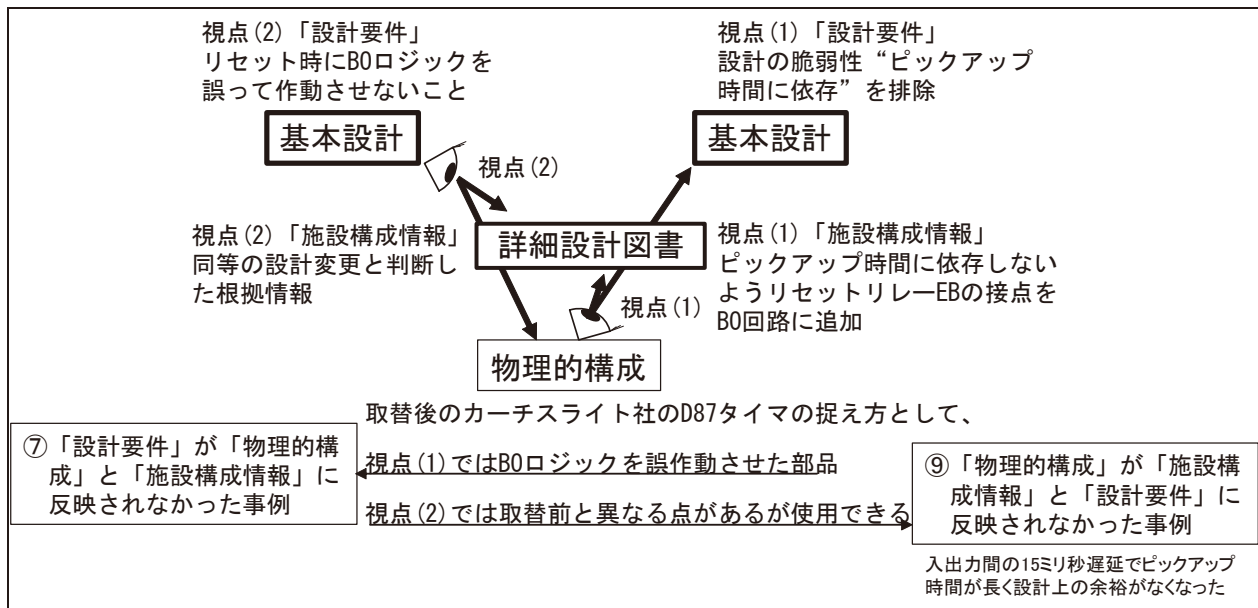
図3 設計上のミスによるブラックアウトロジックの誤作動事例

図3に視点(1)と合わせ、もう一つの視点(2)を加えて示す。

視点(2)では、3要素を以下のように設定すると、設計上の余裕がなく、B0ロジックが誤って作動したものと考えられ、⑦「設計要件」が「物理的構成」と「施設構成情報」に反映されなかった事例と分類できる。

- ✓ 「設計要件」：B0とSIの同時信号から、またはSI信号からのリセット時にB0ロジックを誤って作

動させないこと
